Regulering og prosjektering, Storekorsnes flytekal

## Miljøteknisk grunnundersøkelse og tiltaksplan

| Rapportnr: | | D0144768_RIGm-rap-001 | | | |

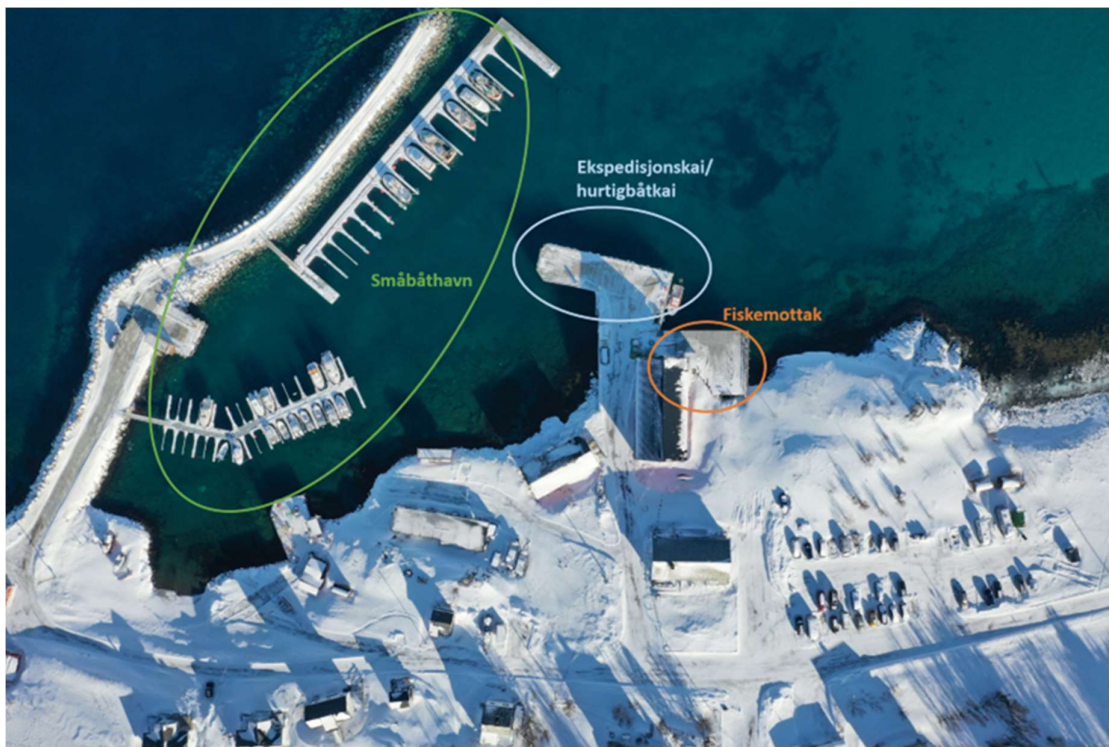
*Figur 1: Kartet viser plassering av det bredere tiltaksområdet på Storekorsnes. Flytekai skal stå øst for (til høyre på bildet) Fiskemottak. Tiltaksområdet på land er på høyre siden av bildet med parkeringsplassen og arealet mellom parkeringsplassen, Fiskemottak og sjø. Dronefoto fra prosjektet som ble tatt av Finnmark fylkeskommune*

AFRY Norway AS har på oppdrag fra Finnmark fylkeskommune utført en miljøteknisk grunnundersøkelse for prosjektet «Storekorsnes flytekai», se Figur 1. Det blir bygd en ny flytekai for å tjene båt- og ferjetrafikken på en bedre måte.

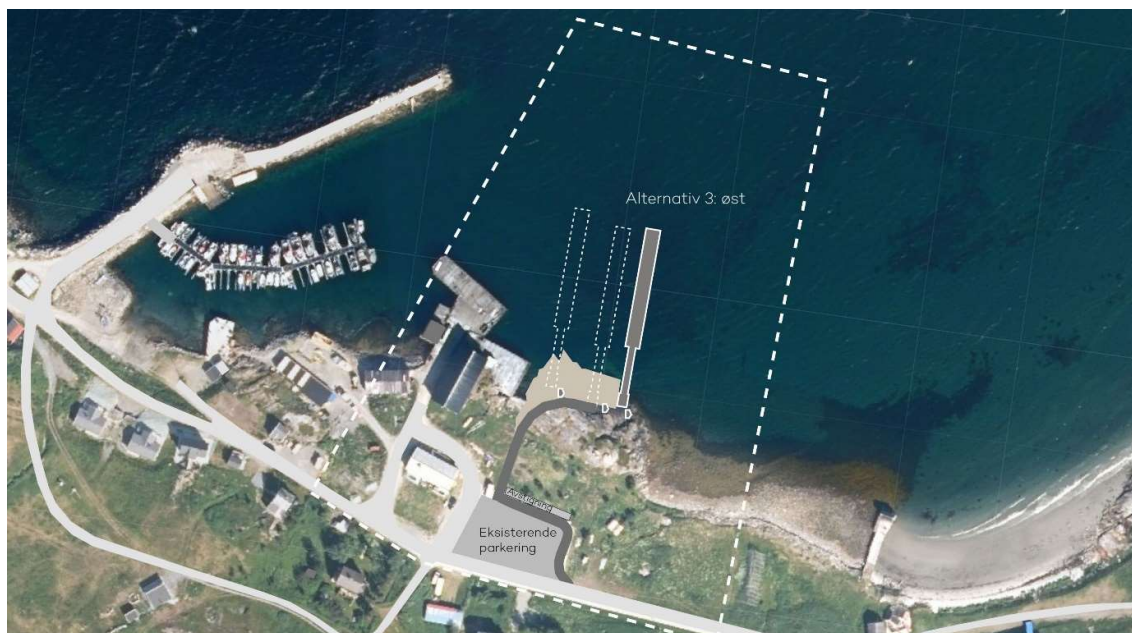
Figur 3: Tiltaksområdet i midten av figuren. Tilkomsveien til kai som skal bygges er avmerket med grå farge. Figuren er tatt fra nåværende prosjektdokumentasjon

I tillegg må veien fra parkeringsplassen og bort til landfestet plasseres på en sånn måte at den passer best mulig inn i terrenget.

Gravedybden varierer mellom ca. 0,9 m i området for kjørebanelen og ca. 0,8 m ved fortauet og lysstolpefundamenter.

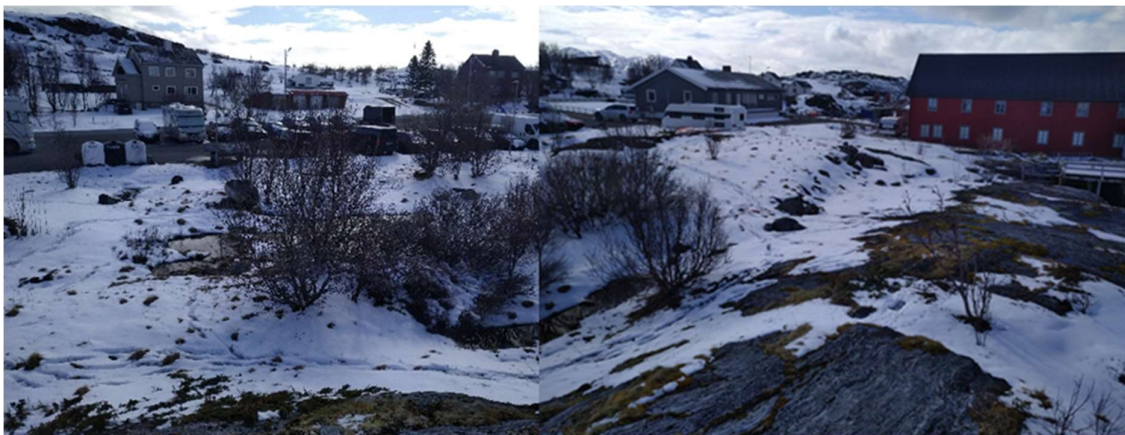
*Figur 5: Området for planlagt terrenginngrep. Bildene er tatt fra tiltaksområdets nordøstlige del mot sørvest, 21. mai 2024*

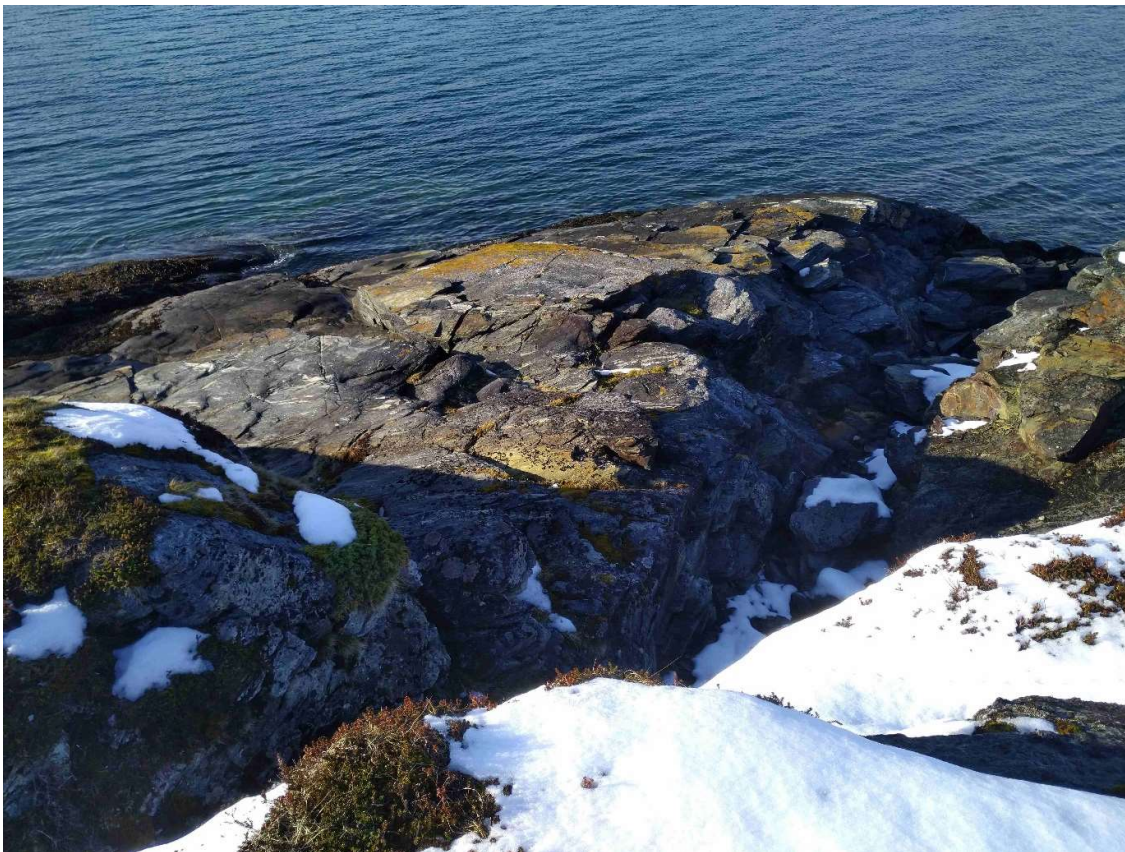
*Figur 7: Berggrunn på tiltaksområdet, bestående av finkornet gneis med kropper av mørk amfibolitt (for eksempel helt til venstre ved vannet på bildet)*

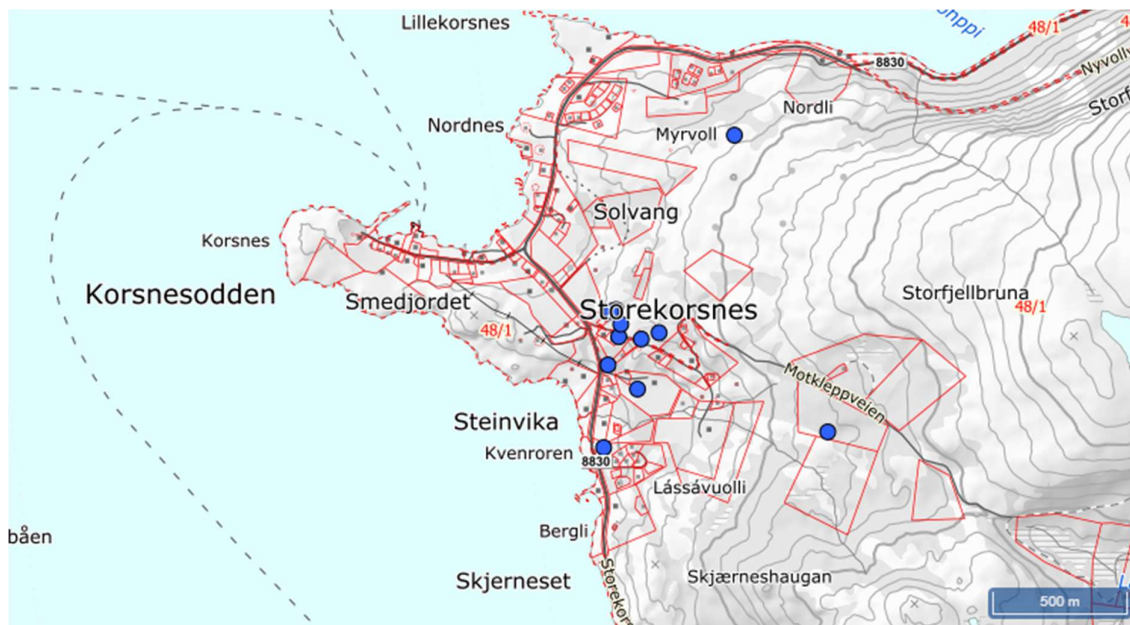
Figur 8: Utklipp av NGUs brønn database GRANADA [14]

I henhold til NGUs brønndatabase er det ingen registrerte brønner i tiltaksområdet (status 6/2024), og heller ikke på Korsnesodden [14]. Det finnes 9 registrerte grunnvannsbrønner på 50-80 m dybde for vannforsyning på Storekorsnes, på østside av fylkesvei 8830 (Figur 8).

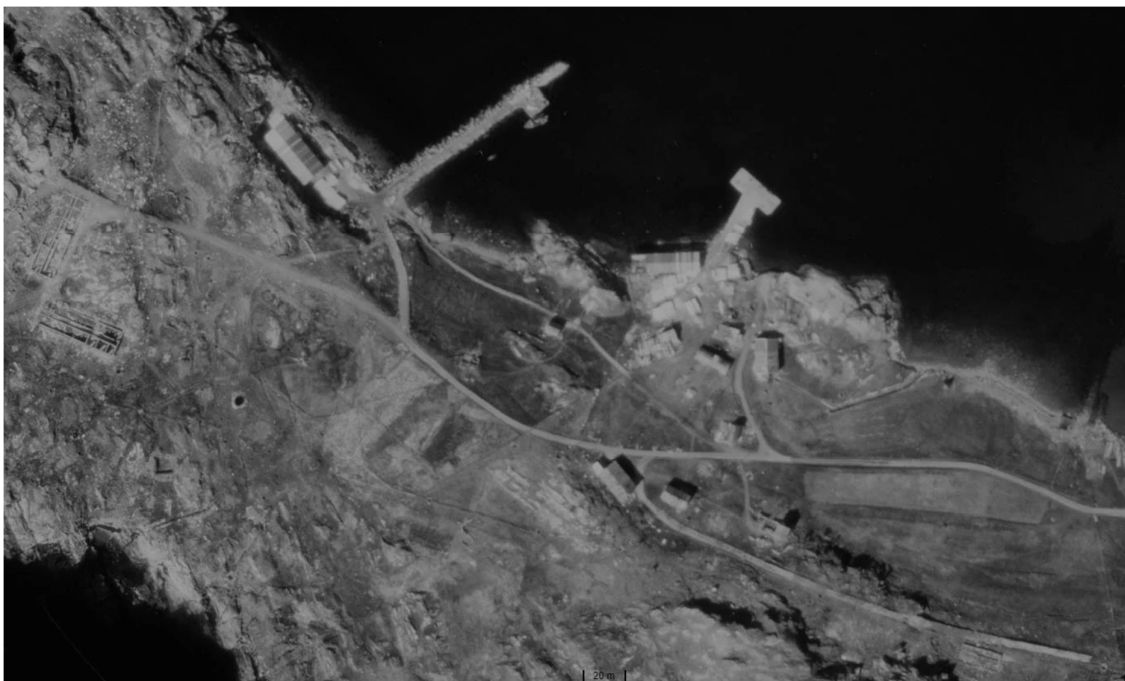
Figur 10: Flyfoto fra 1946. Utklipp fra [17]

Flyfoto fra 1946 (Figur 10) viser at hele odden med tiltaksområdet var ødelagt, kun veiene og kaia som synes å være uberørt, og det står enkelte raskt sammenstilte plankehus som bosted for befolkningen og som lager ved kaia.

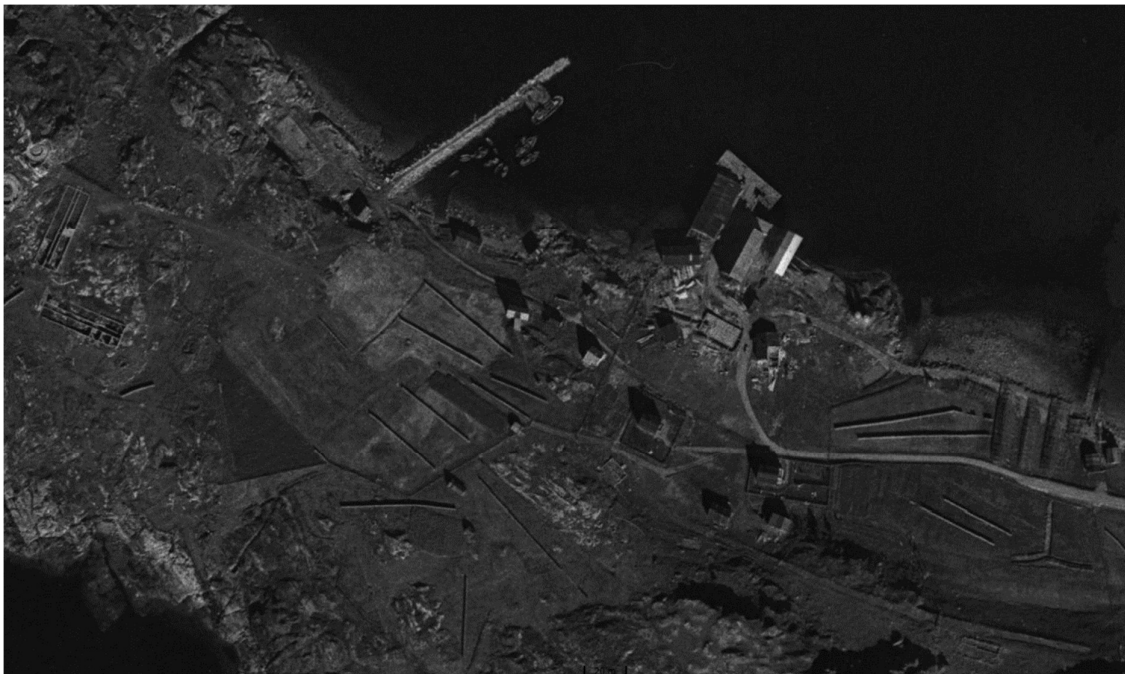
*Figur 11: Flyfoto fra 1958. Utklipp fra [17]*

Flyfoto fra 1958 (Figur 11) viser at plankehusene er borte, det finnes enkelte nye hus både på land og ved kaia. Trafikken på veinettverket har blitt endret; veien til kaia ble den mest brukte veien, og veien til den tyske brakkeleiren var ikke trafikkert lenger. Det er mange rette linjer synlige, med tydelig skygge, og alltid på enger og ikke fjell. Disse kan være hesjer, stativer for tørking av høy. Helt høyre på bildet, ved kysten, er tre parallelle stativer synlige for tørking av fisk. Det var fire bygg ved kaia, i motsetning til dagens to (som eksisterte allerede da), og bygget til nåværende Storekorsnes Handel A/S var under bygging.

Det var to stående sylindereformete tanker på en knaus øst for kaia. Disse kan ha forsynt båt/biler med drivstoff. Betongfundamentene til disse er fortsatt synlige i dag.

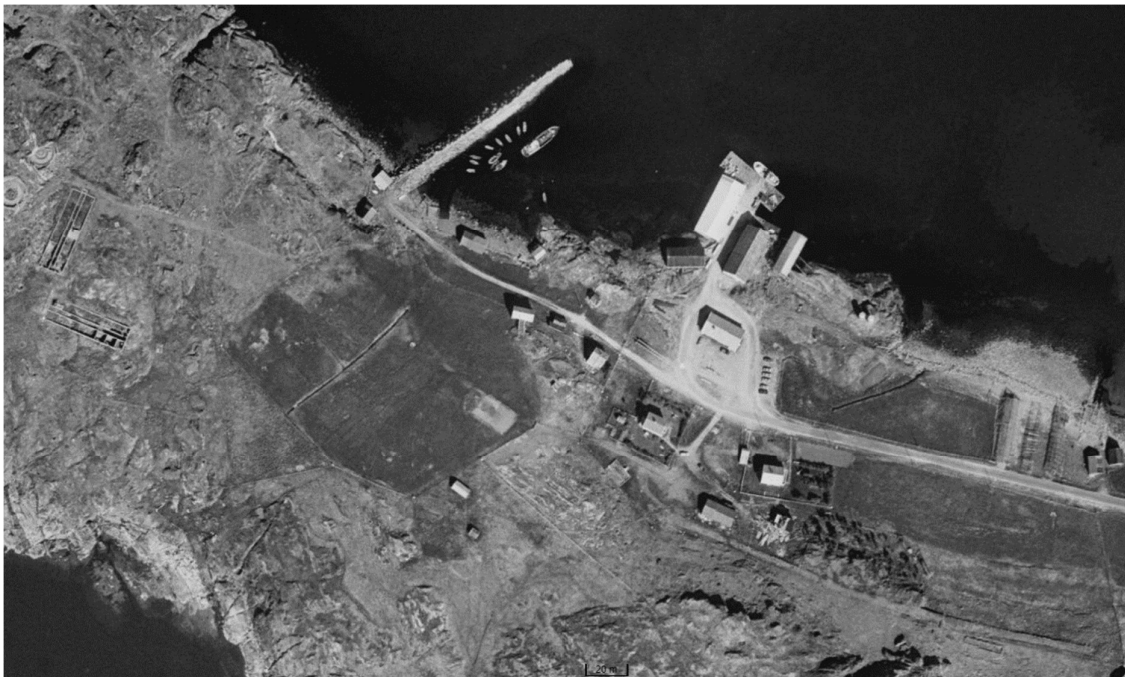
Figur 13: Flyfoto fra 1978. Utklipp fra [17]

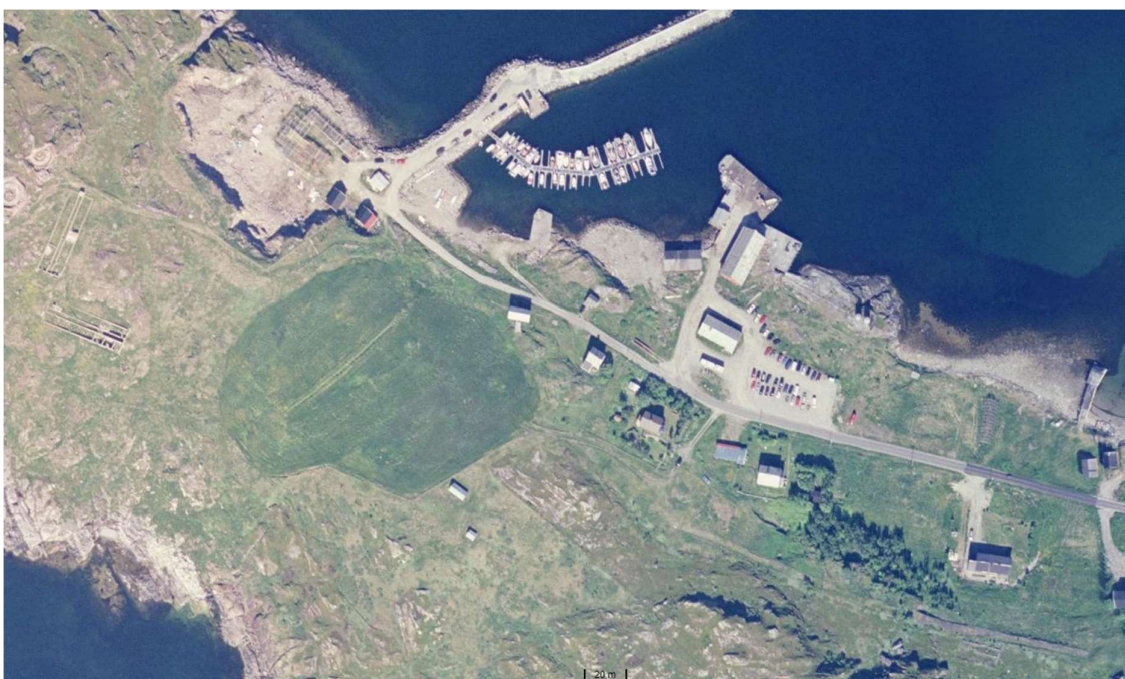
Figur 14: Flyfoto fra 2005. Utklipp fra [17]

På neste flyfoto fra 2005 (Figur 14) og etterfølgende flyfoto fra 2008 (Figur 15) ser området liknende ut som i dag. Det finnes en småbåtbrygge på østsiden av moloen, to tidligere bygninger på kaia er fjernet, og parkeringsplassen ved kaia er utformet, men de to tankene fortsatt står på samme sted.

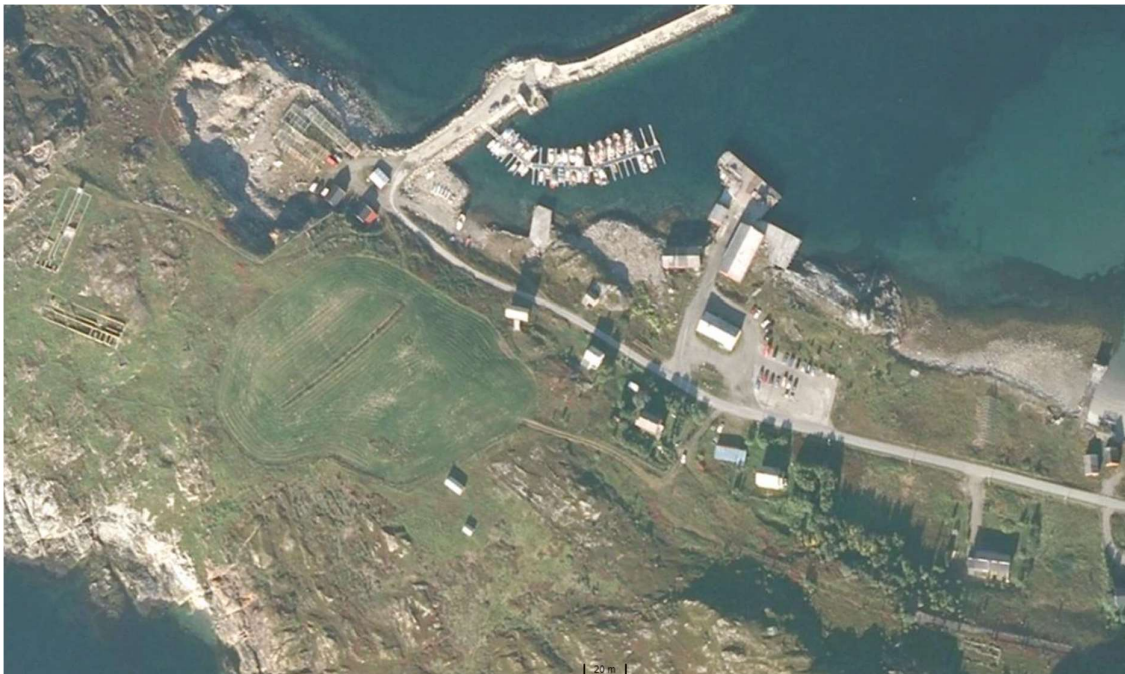
*Figur 15: Flyfoto fra 2008. Utklipp fra [17]*

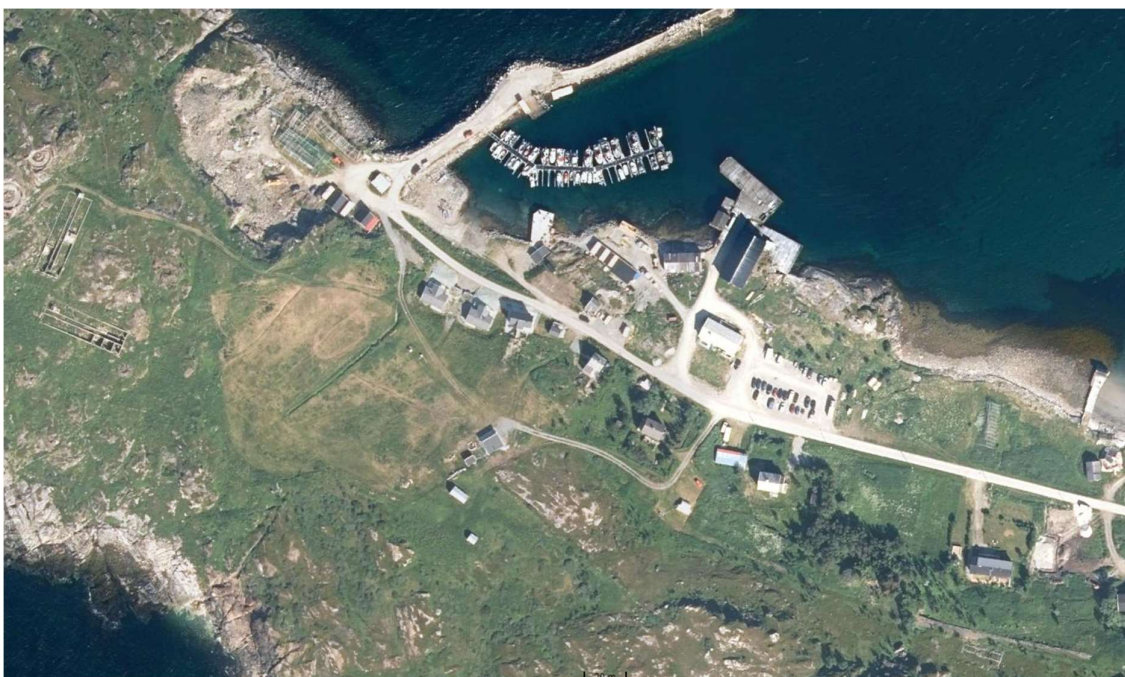
*Figur 16: Flyfoto fra 2018. Utklipp fra [17]*

Flyfoto fra 2018 (Figur 16) viser samme utseendet som i dag. Det er flere nye hus på veiens sørside, tankene er fjernet. Rester av ett av de tre opprinnelige fisketørkestativene øst for parkeringsplassen er fortsatt synlig.

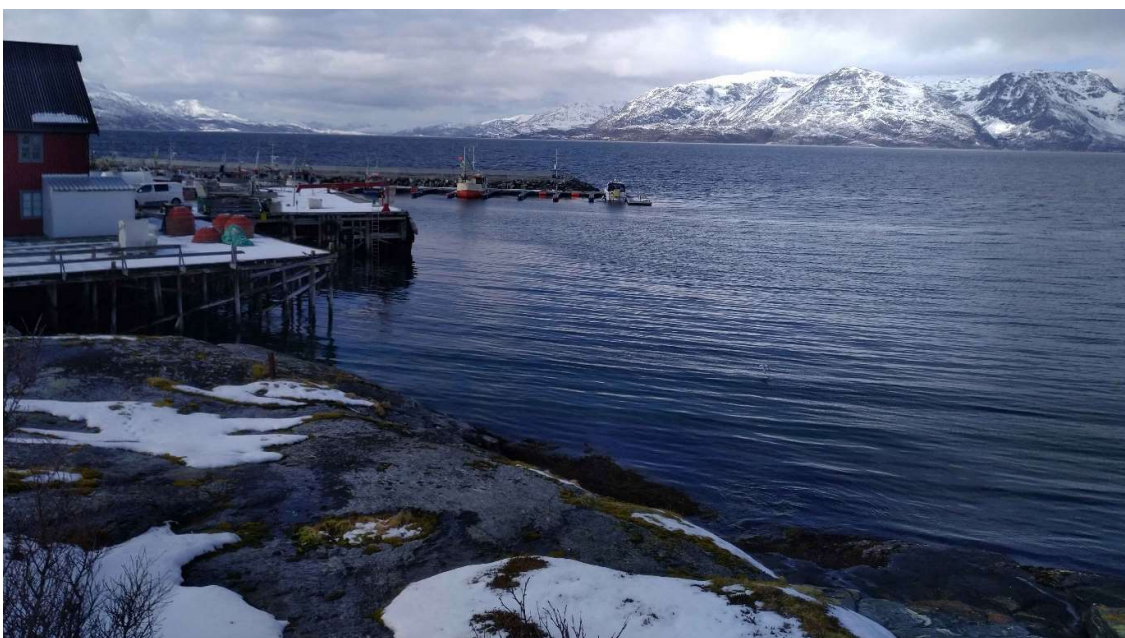
Det foreligger informasjon om oppstilte oljetanker på en fjellknaus i nærheten av tiltaksområdet. Historiske flyfoto viser disse mellom 1958 og 2008 (Figur 17). Det foreligger ingen annen informasjon om disse oljetanker.

*Figur 17 To stående sylinderformete oljetanker sto på fjellknausen (lokaliteten på fjellknausen vises på bildet til venstre) i tiltaksområdet mellom 1958 og 2008, basert på flyfoto. Betongfundamentene er fortsatt synlige her. Bildet er tatt 21. mai 2024*

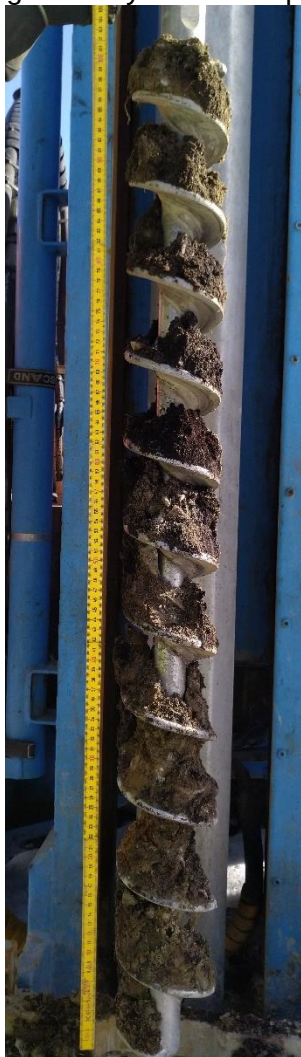
0-1 m

Boringen ble flyttet litt fra opprinnelig planlagt plassering.

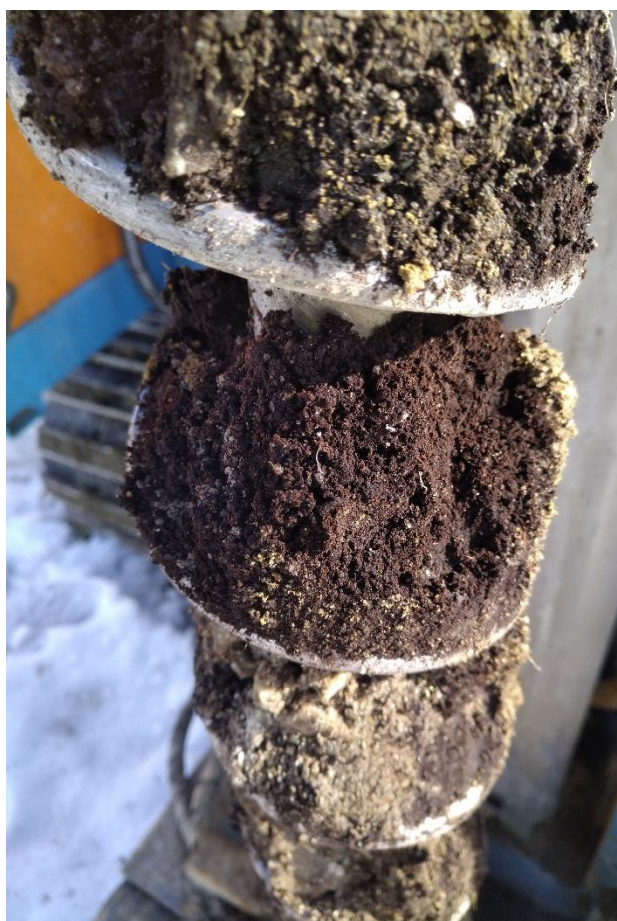
mørk torvjord mellom 0,2-0,4 m

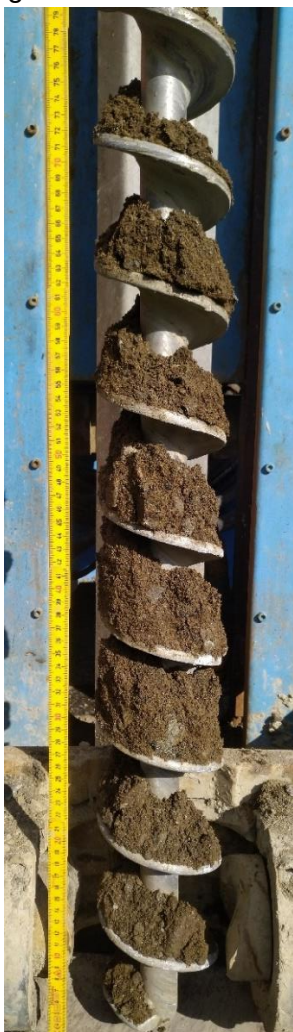
0-1 m

Det var krevende boreforhold på grunn av mye stein i lagrekken. Det ble først boret med luft og prøver ble tatt med naver. Det største steinstykket som ble hentet opp med naver var på mer enn 20 cm. På grunn av denne boremetoden er dybde usikker i prøvene. Innblanding av asfaltbiter er mulig inn i borematerialet.

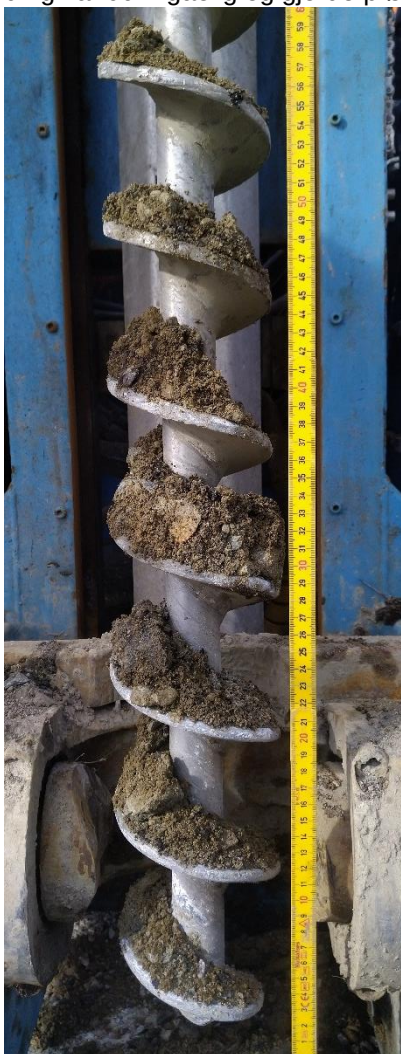
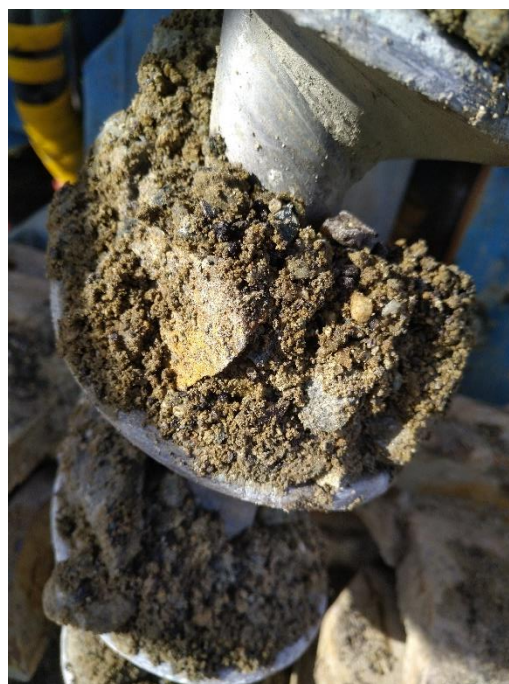
Det ble ikke tatt noen prøver fra boringen. Det var krevende boreforhold og det var ikke mulig å bore dypere enn ca. 0,5 m på grunn av mye stein/pukk i lagrekken. Pukken hadde flere >10 cm stykker, som skyvde borestangen til side i hullet og dermed rakk asfaltbiter inn i borematerialet. Denne innblanding var uunngåelig og gjorde prøvetakingen umulig.

Boremateriale som ble hentet opp; blandet med asfaltbiter

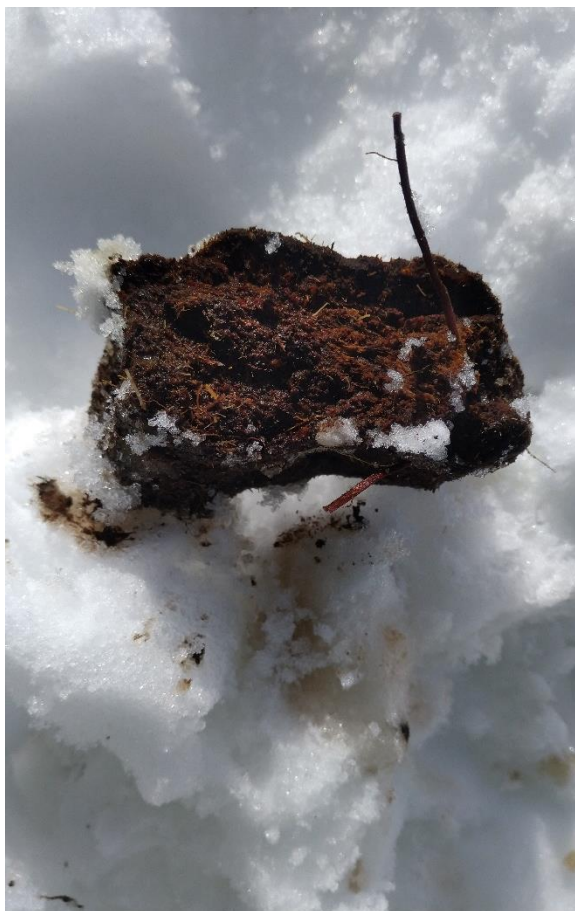
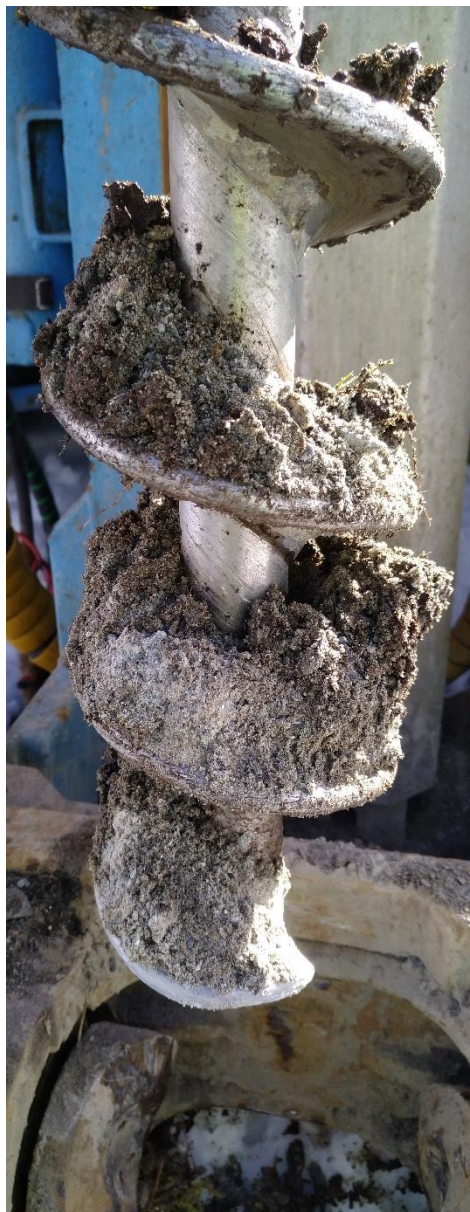
Fjell. Borestangen malte opp overflaten av fellet.

Torvjord med planterester; oppmalt steinstøv på tuppen av stangen

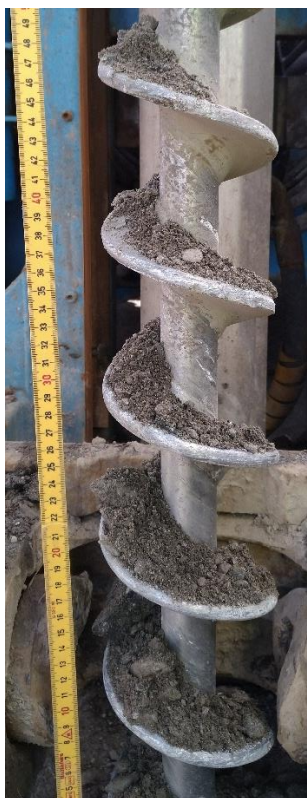
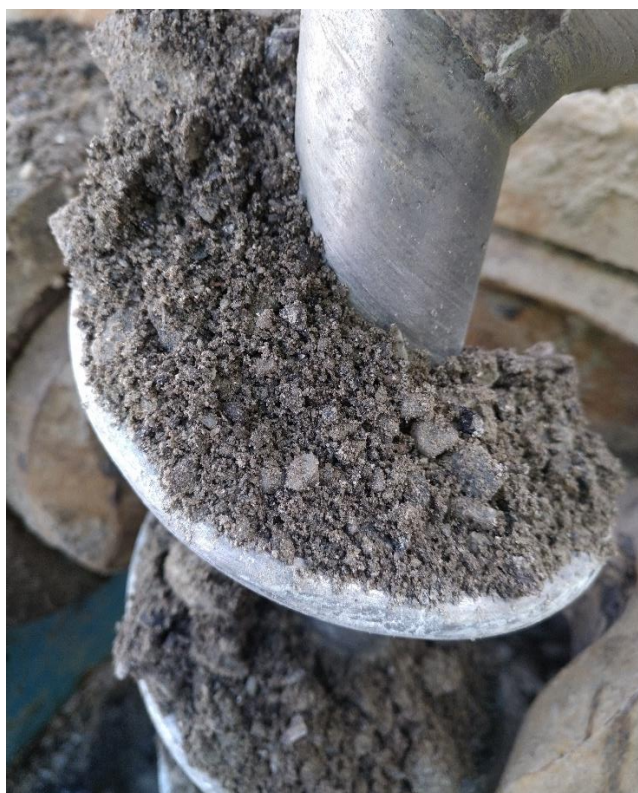
Boringen ble flyttet litt fra opprinnelig planlagt plassering. Det ble ikke tatt noen prøver fra boringen. Det var krevende boreforhold og det var ikke mulig å bore dypere enn ca. 0,5 m på grunn av mye stein/pukk i lagrekken. Pukken hadde flere >10 cm stykker, som skyvet borestangen til side i hullet og dermed rakk asfaltbiter inn i borematerialet. Denne innblanding var uunngåelig og gjorde prøvetakingen umulig.

Boremateriale som ble hentet opp;

blandet med asfaltbiter

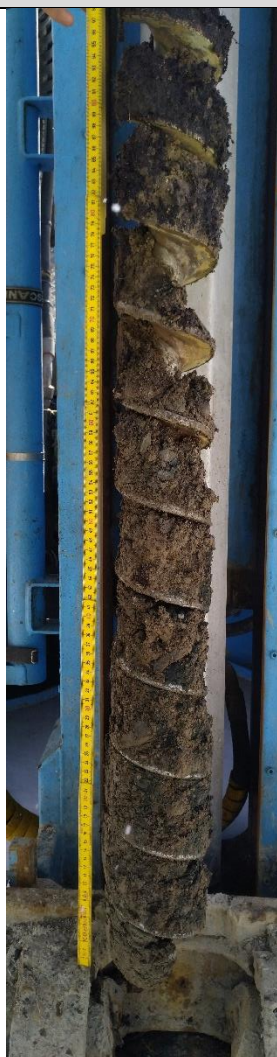
0-1 m

| Dybde [m]: | Beskrivelse av masser: | Prøve |
|---|---|---|
| 0,1-0,6 | Litt grønnaktig, mørkegrå grovsand med noe leire og med et par cm store men også større stykker av stein. Ingen lukt etter, og ingen visuell forurensning. Mulig toppjord og/eller utfylling. | 0-0,6 m |

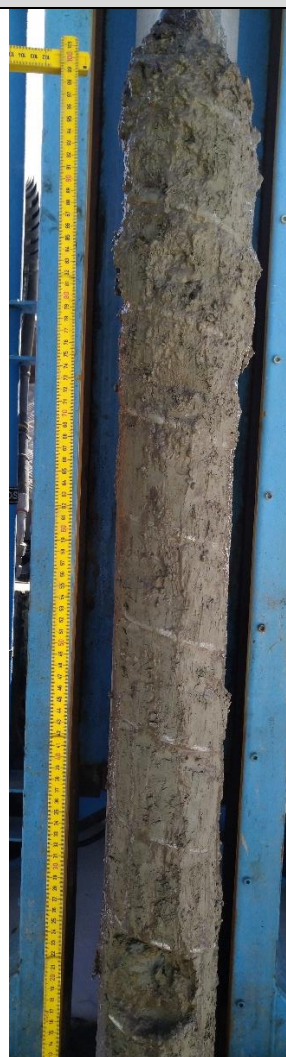
1-2 m

| Dybde [m]: | Beskrivelse av masser: | Prøve |
|---|---|---|
| 0,6-2,0 | Stedegen løsmasse. Grålig grønn, sandig-siltig leire, mot dypere lag blir det hardere og har brune oksyderte flekker/lag. Finsand kan påvises i hele dybden. Ingen lukt. Ingen visuell forurensning. Fjell er i 2,9 m dybde, basert på geoteknisk boring samme sted. | 0,6-2 m |
