# Fv. 890 Riitakuru – Ruoksadasnjárga/ Rødbergnes Detaljreguleringsplan

Ingeniørgeologisk rapport bergskjæringer og skredfare

### Rapport for bergskjæringer og skredfare

| Dokumentnr/ navn | R-GEOL-01 | |

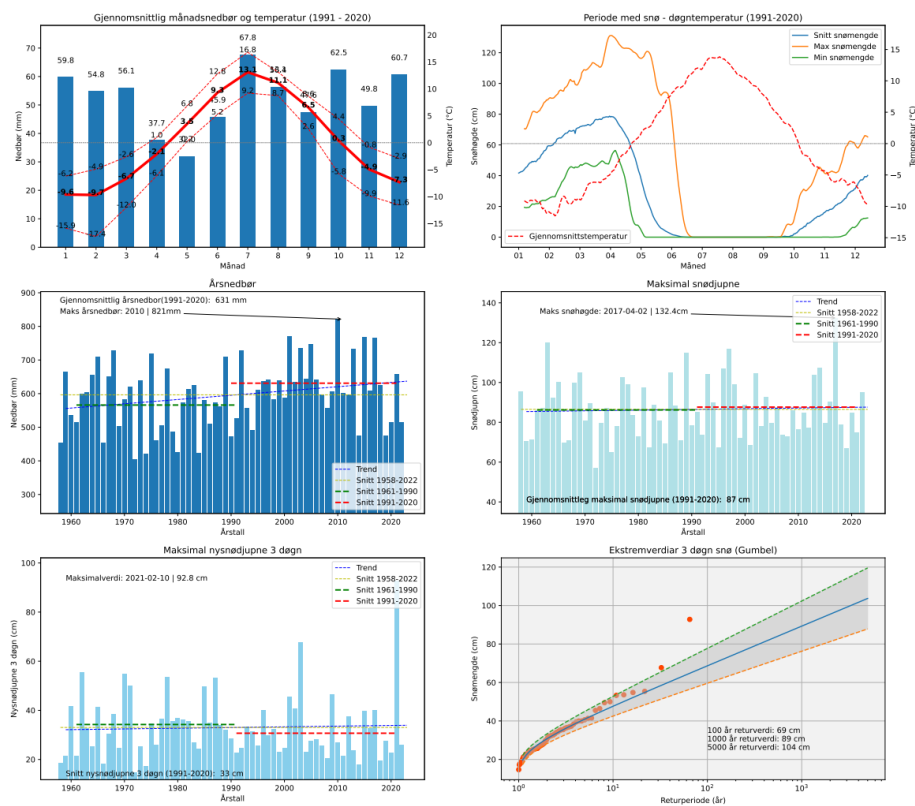
Figur 4-1: Klimaanalyse gjort for fjellskråningen cirka ved profil 3000 med data fra seNorge [9]. Denne analysen vurderes også som representativ for resten av planområdet.

Det er gjort en klimaanalyse for planområdet, se Figur 4-1. Klimaet i planområdet kjennetegnes av kalde vintre med varierende snømengder. Nedbørsførende vindretning virker å være nordlig vind. Området har en moderat årsnedbør, men det kan tidvis komme store mengder nysnø.

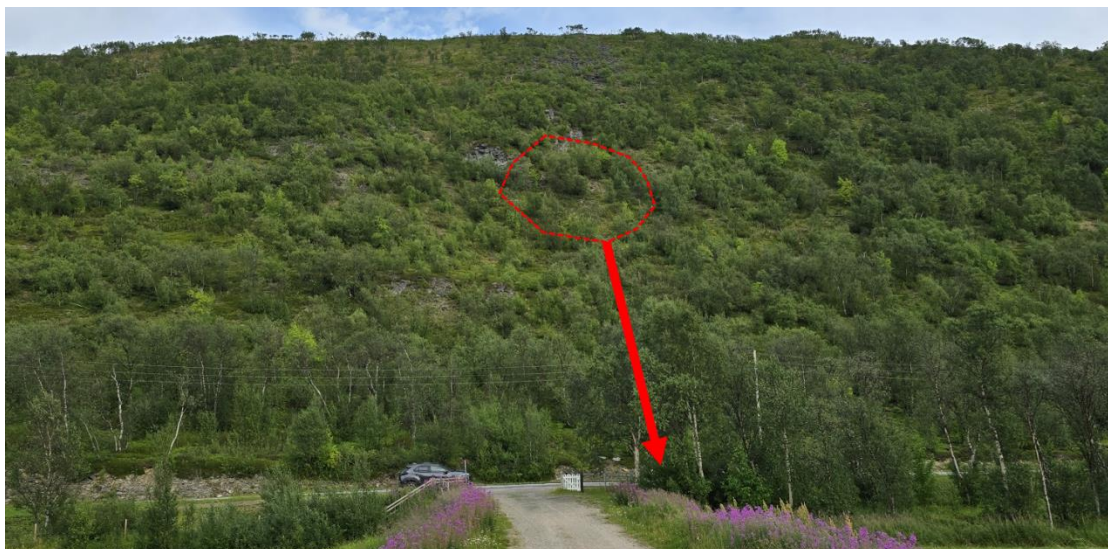
Figur 8-1: Skisse som viser hvor skredene fra 2020 og 2021 skal ha løsnet.

Figur 8-1 til Figur 8-5 viser hvor skredene skal ha løsnet fra og hvordan de så ut fra veien. Figur 8-6 viser en kartskisse for området.

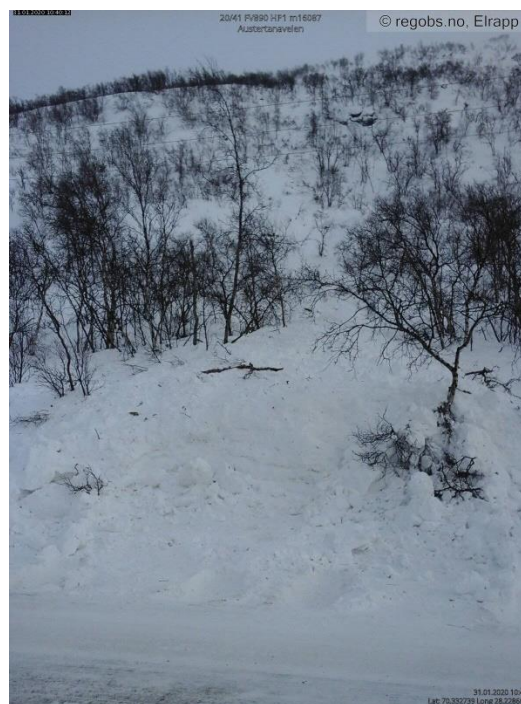
Figur 8-3: Skredhendelse januar 2020, sett mot løsneområdet.

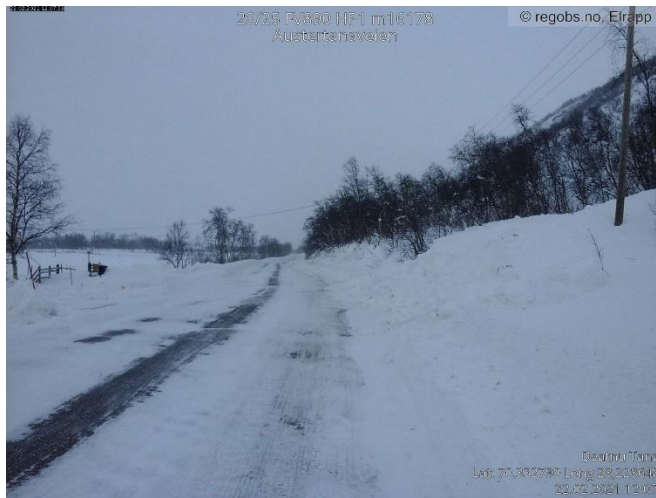
Figur 8-4: Skredhendelse februar 2021.

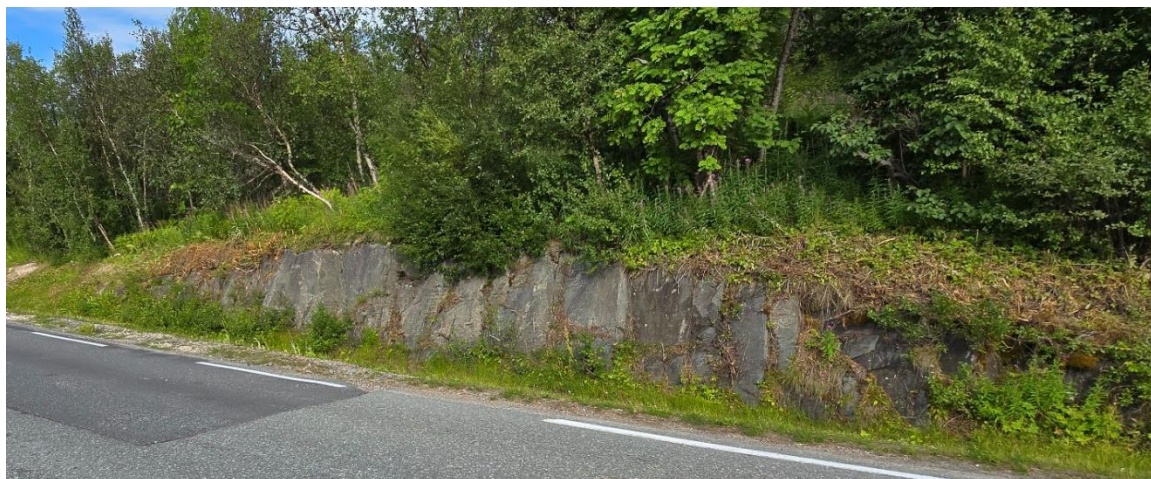
Figur 10-1: Blotning i parsell 1, cirka ved profil 3850. Bildet er tatt mot øst.

- Sprekkese sett med fall 65–70° mot vest. Ru, plane sprekker. Sprekkeavstand 0,3–1 meter. Denne sammenfaller med sprekkese sett/foliasjon målt av NGU i området.
- Sprekkese sett med fall cirka 70° mot sør. Dette settet er lite fremtredende i blotningen.
- Mulig slaktliggende skiffrighet med fall mot nordvest. Også denne er lite fremtredende.

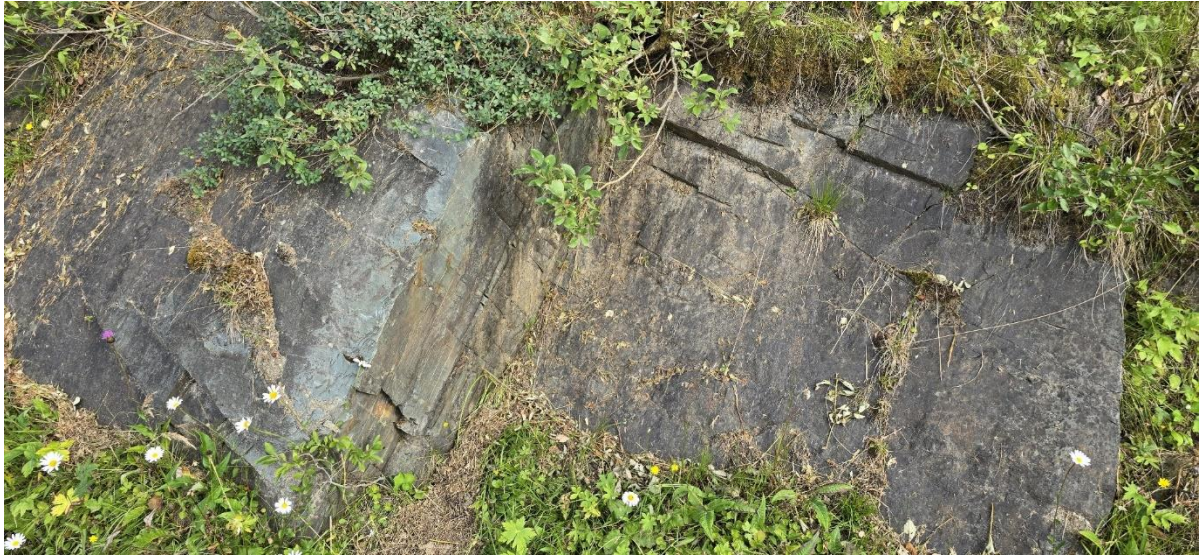
*Figur 14-2: Bilde av bergarten, cirka ved profil 1250.*

På befaring ble det observert en mørk skifrig bergmasse med moderat oppsprekking, se Figur 14-2. Det ble kartlagt berg i bergskjæringer langs eksisterende veg cirka mellom profil 1200–1300 i parsell 2.

- Skifrichet/foliasjon med fall 45–50° mot vest. Sprekkeavstand 0,2–0,5 meter og glatte, plane sprekker.
- Et steilt sprekesett med strøk tilnærmet Ø-V. Glatte, plane sprekker. Stor sprekkeavstand.
- Et sprekesett med strøk og fall N015°Ø og fall 55° mot øst.

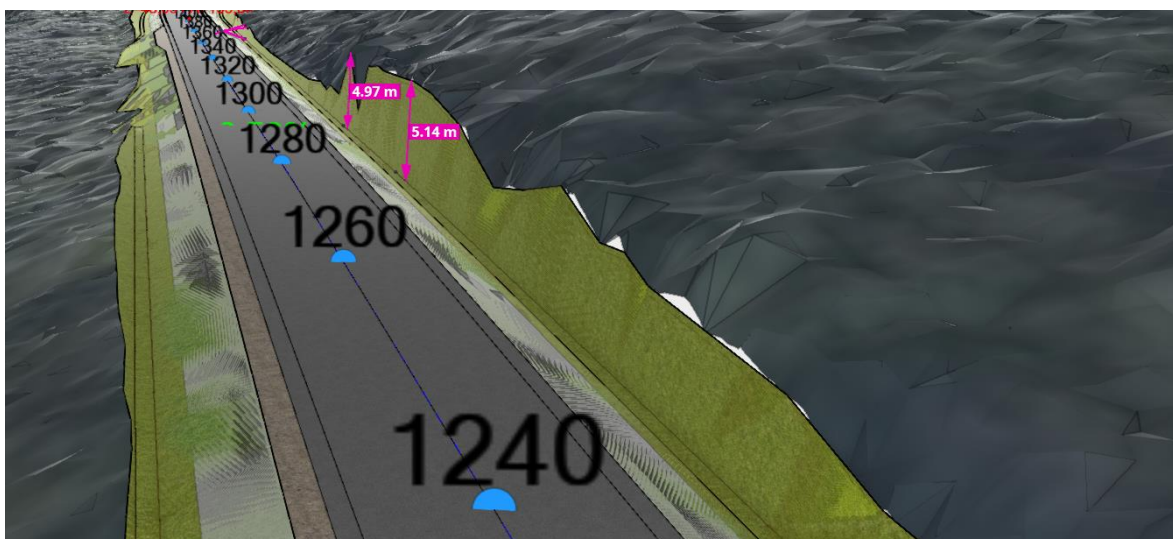
Figur 14-4: Bergskjæringer mellom profil 1220 til 1320.

Det forventes at det blir bergskjæringer i parsell 2. Mellom profil 1220–1320 er det observert bergskjæringer og blotninger i terrenget på østsiden av vegen. Der blir det små inngrep i sideterrenget og ventelig behov for å ta ut bergskjæringer. Den maksimale høyden til disse bergskjæringene blir 5 meter. Sideterrenget til bergskjæringene er slakt.

Stabilitetssikringen av bergskjæringen forventes å bestå av bergrensk og eventuelt bergbolting. Det er observert glatte sprekker med fall ut i fremtidig bergskjæring. Sprekkene har et fall på cirka 45–50°. Derfor skal det reguleres bredt nok til at avløste blokker kan renskes ned heller enn å sikres. Et belte på 5 meter inn fra bergskjæringen mellom 1220–1320 bør legges inn. Det vurderes absolutt greit gjennomførbart å sikre bergskjæringene med bergbolter, men det kan være nyttig å ha fleksibiliteten til å heller renske ned løse bergblokker enn å sikre disse.

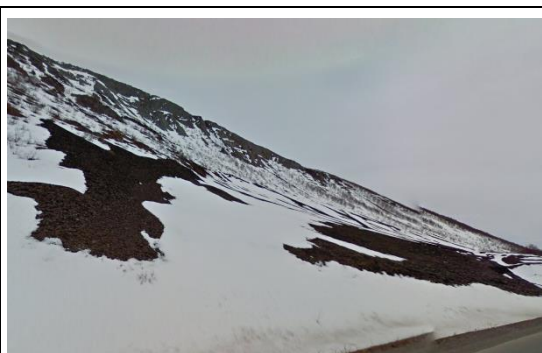
*Figur 16-2: Utklipp fra vegfoto som viser terrenget over massetaket i april 2010.*

Det er ikke funnet tydelige skredløp på strekningen som ser ut til å nå ned til planlagt veg. Vegfoto som viser massetaket i april 2010 tyder heller ikke på markante skredløp i fjellsiden, se Figur 16-1 og Figur 16-2.

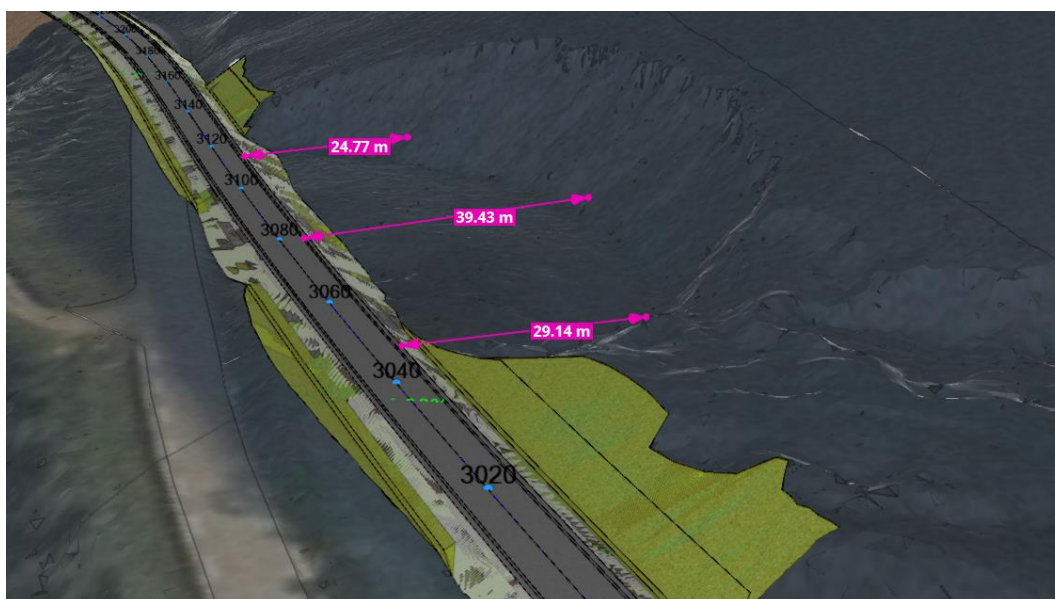
Figur 17-1: Vegomlegging ved massetaket nær Blåberget, cirka profil 3020-3140

I nordre del av parsell 3 skal vegen flyttes mot øst av vegtekniske hensyn. Dette medfører at veglinja i dette området kommer 0–20 meter nærmere fjellsiden. Mellom cirka profil 3040–3140 går den planlagte vegen gjennom et massetak med forvittringsmasser av skifer, se Figur 17-1 og Figur 17-2.

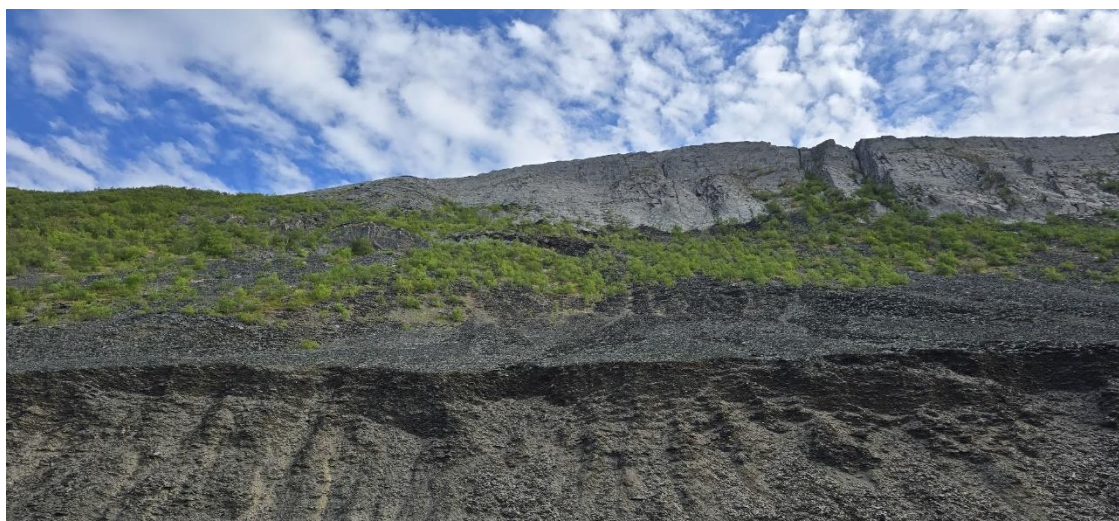
Figur 17-2: Bilde av fjellsiden over massetaket.

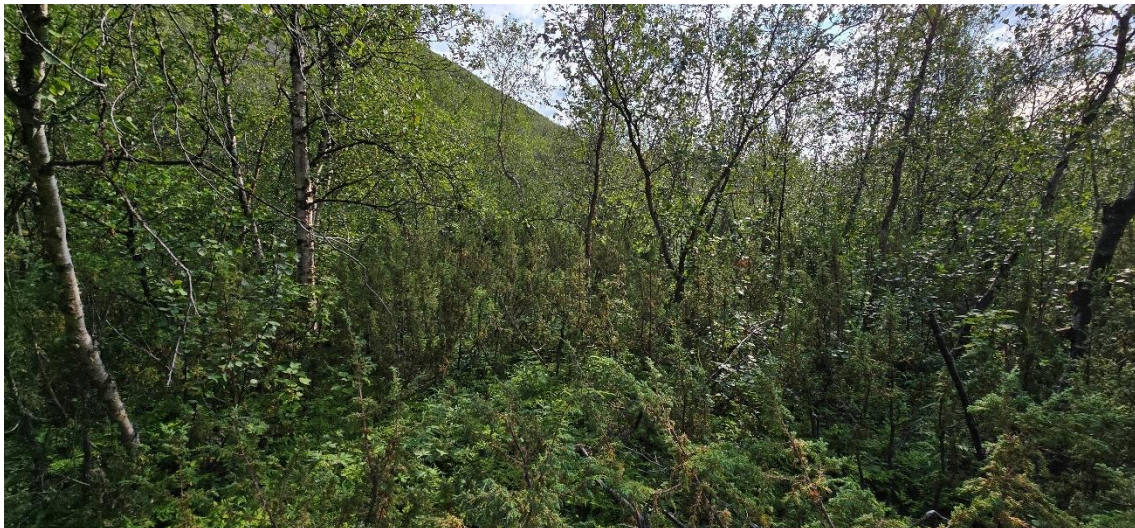
Figur 17-3: Skogen på innsiden av planlagt veglinje ved profil 3000. Bildet er tatt mot sør.

Nordover fra 2780 går vegen i en trase som er flyttet 0–20 meter inn mot fjellsiden. Frem til cirka profil 3000 ligger veglinja i et skogdekt område. Det er ikke registrert skred på dagens veg her, og det ble heller ikke observert skredskader på skogen på befaring.
