Finnmark fylkeskommune

Regulering og prosjektering, Storekorsnes flytekai

# Miljøkartlegging av sjøsedimenter i tiltaksområdet

| Rapportnummer: | | D0144768_RIGm-rap-002 | | | |

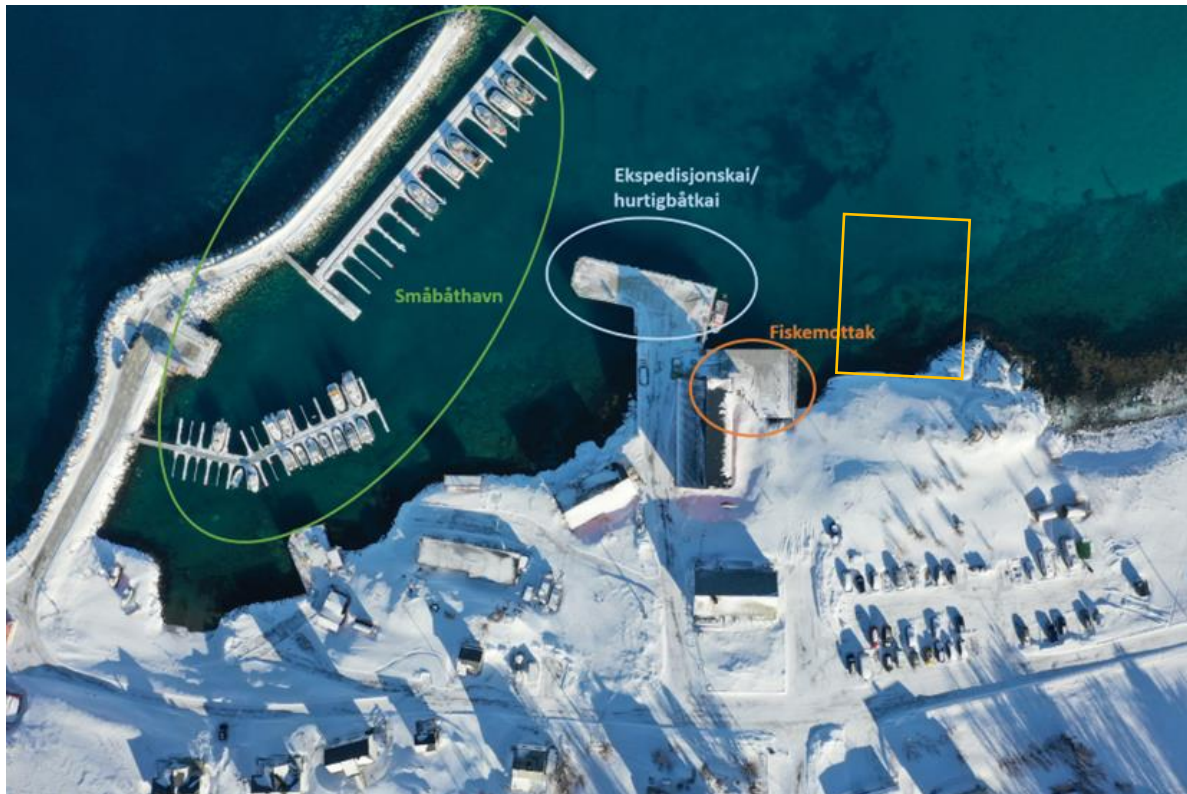
*Figur 1: Dronefoto som viser plassering av det bredere tiltaksområdet på Storekorsnes. Flytekaiaen skal stå øst for fiskemottaket, vist med gult rektangel. Dronefoto fra prosjektet som ble tatt av Finnmark fylkeskommune*

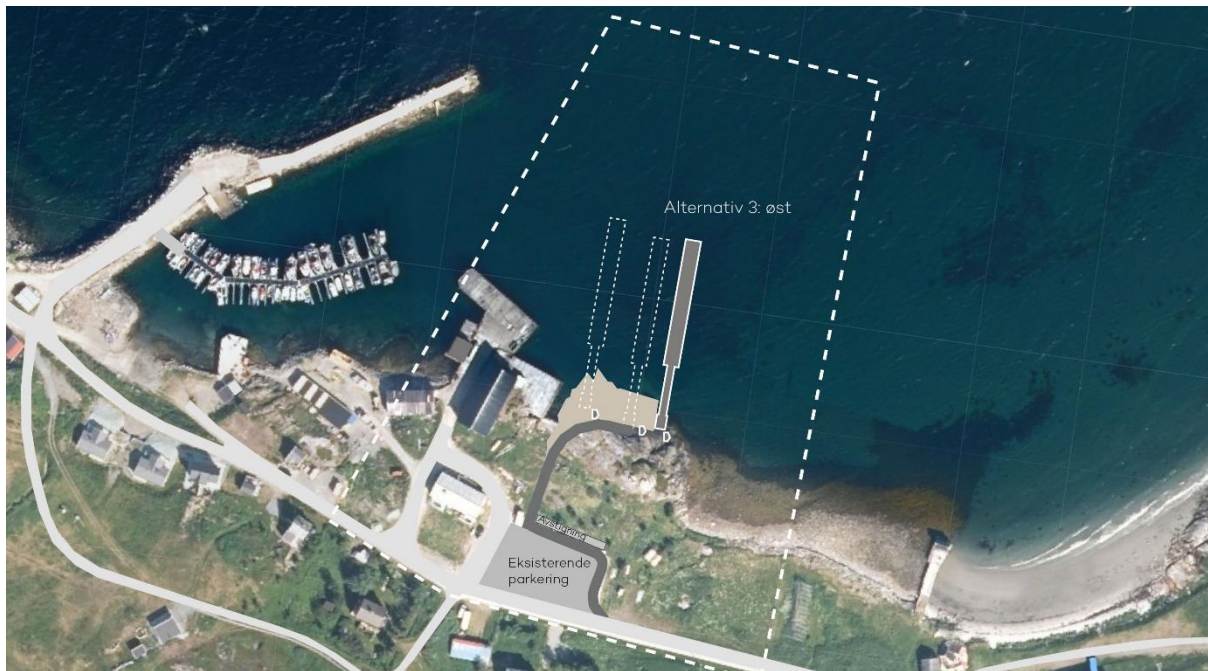
Figur 3: Tiltaksområdet i midten av figuren (stiplet område). Mest sannsynlig kaialternativ er fargelagt med grått. Tilkomsveien til kai som skal anlegges er avmerket med grå farge. Figuren er tatt fra nåværende prosjektdokumentasjon

Det er tre ulike plasseringer av landfestet som er aktuelle, se Figur 3. Alle tre er på berget øst for fiskemottaket.

Flytekaien må plasseres ut ifra bunnforholdene, og det er ønskelig å unngå de grunne partiene rett nord og mot nordøst for berget. Det er mulig å øke seilingsdybden i øst og nord for berget ved å mudre, det vil si å flytte løsmasser på havbunnen. Dette skal i utgangspunktet unngås, men er en mulig løsning hvis dybdeforholdene ikke er tilfredsstillende. Dette krever i så fall en kartlegging av bunnen, for å få informasjon både om løsmassenes mektighet og sedimentenes miljøtilstand.

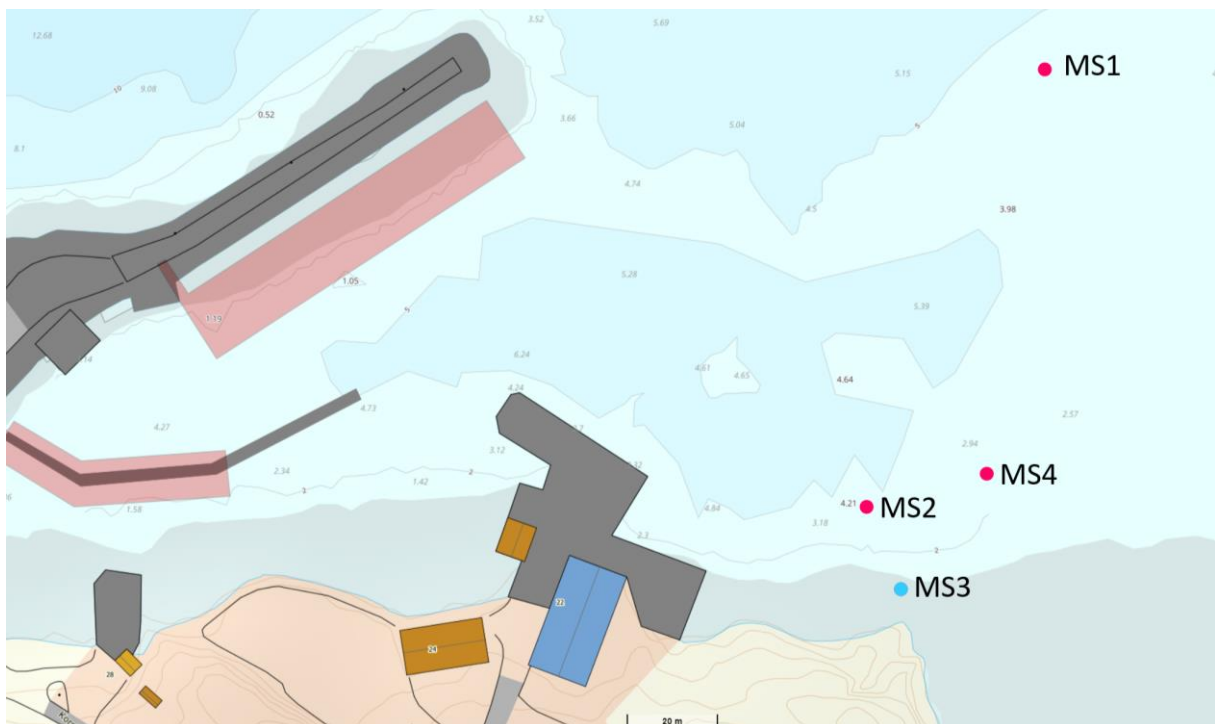
Figur 9: Beliggenhet og benevnelse av prøvetakingspunkter i denne undersøkelsen. Rødt punkt betyr gjennomført prøvetaking i det gitte punktet, blått punkt betyr ikke gjennomført prøvetaking

Prøvetaking i denne undersøkelsen ble utført ved fire punkter som vist i Figur 9. De geografiske koordinatene av prøvetakingspunkter vises i Tabell 2.

Det var planlagt fire prøvetakingspunkter, men dette ble redusert til tre, MS1, MS2 og MS4. Dette skyldes at det ikke var mulig å ta prøver grunnet steinete bunn ved prøvepunkt MS3.

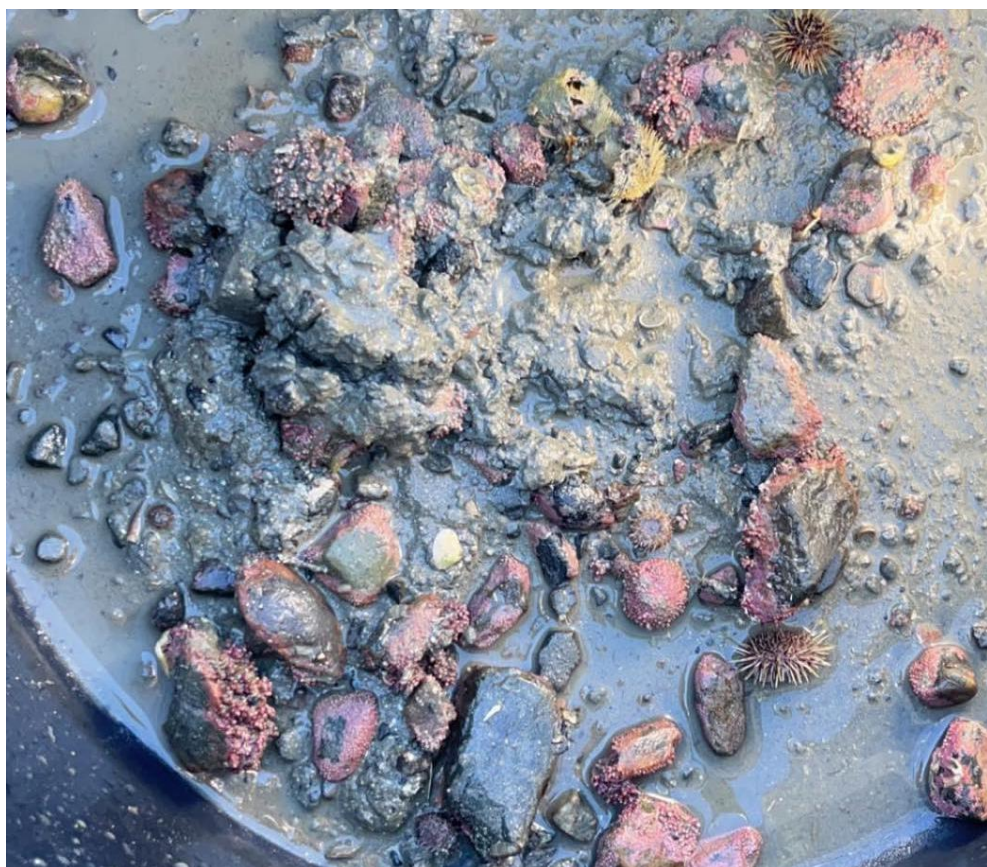
Lagdeling, farge, materiale, lukt: Mørkegrått sandig-steinig materiale. Omtrent 2/3-deler av materialet består av kantete stykker stein i opptil 5 cm størrelse, med begroinger av rødalger og markrør, derfor er sedimentoverflaten rødlig. Det finnes også svarte flekker på steinoverflater og i sedimentet; dette tyder på vekslende reduktive forhold, men kan tyde på finfordelt, mineraloljerelatert forurensning. Finstoffet er mest silt og finsand, med en mindre andel grovsand. Det finnes en del små skjellfragmenter i finstoffet. Dette sediment går over i leire lenger ned i lagrekken. Overgangen er gradvis. Spredte steinstykker forekommer også i leiren.

*Grabbprøve fra MS1*

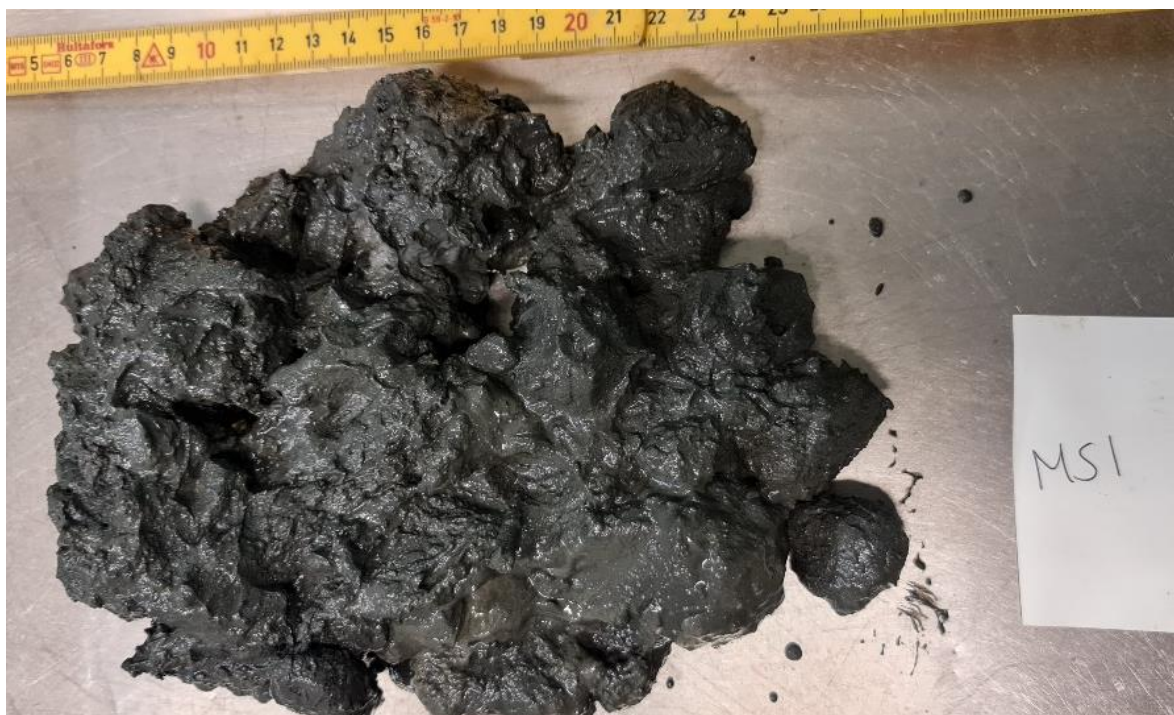
*Mørkegrått finstoff, som dekker steinstykker*

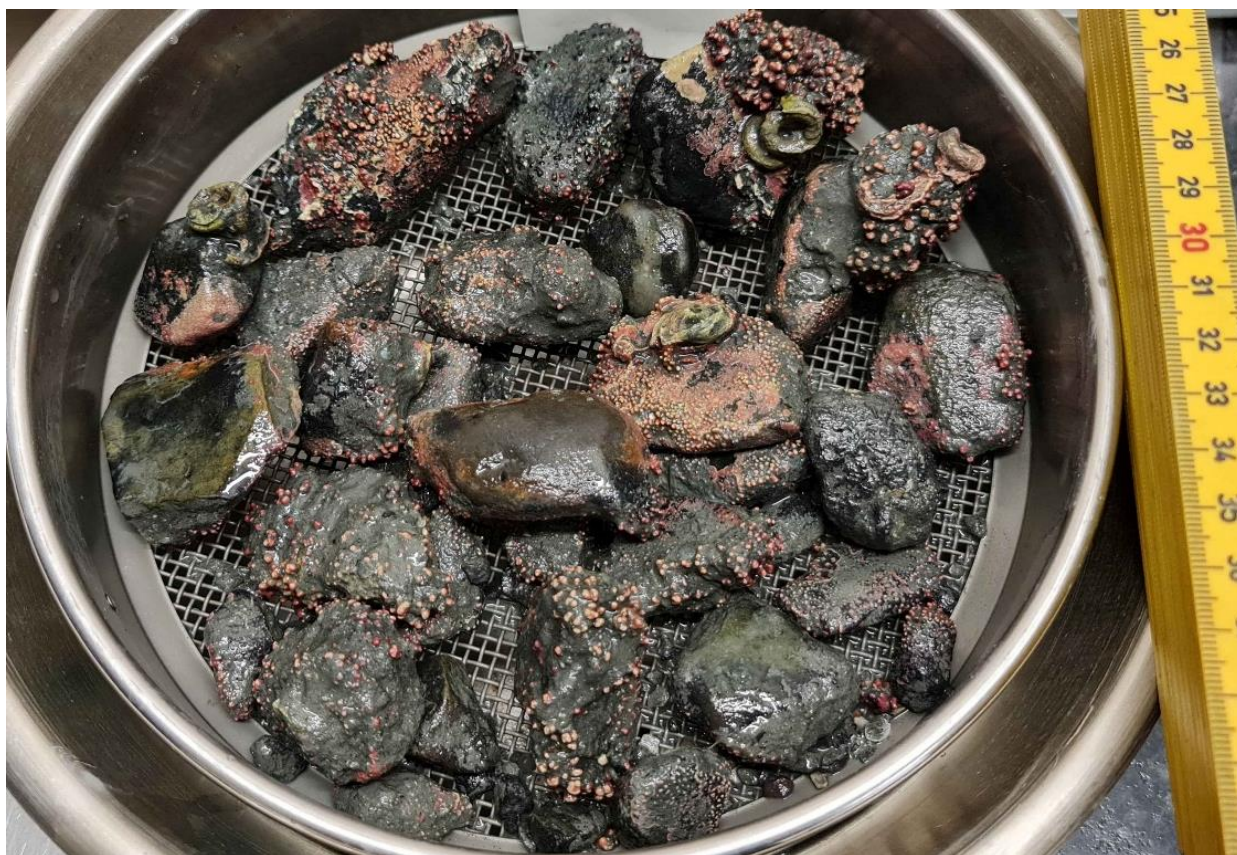
*Vaskete steiner, med begroinger av rødalger, posthornmark og med mørk misfarging*

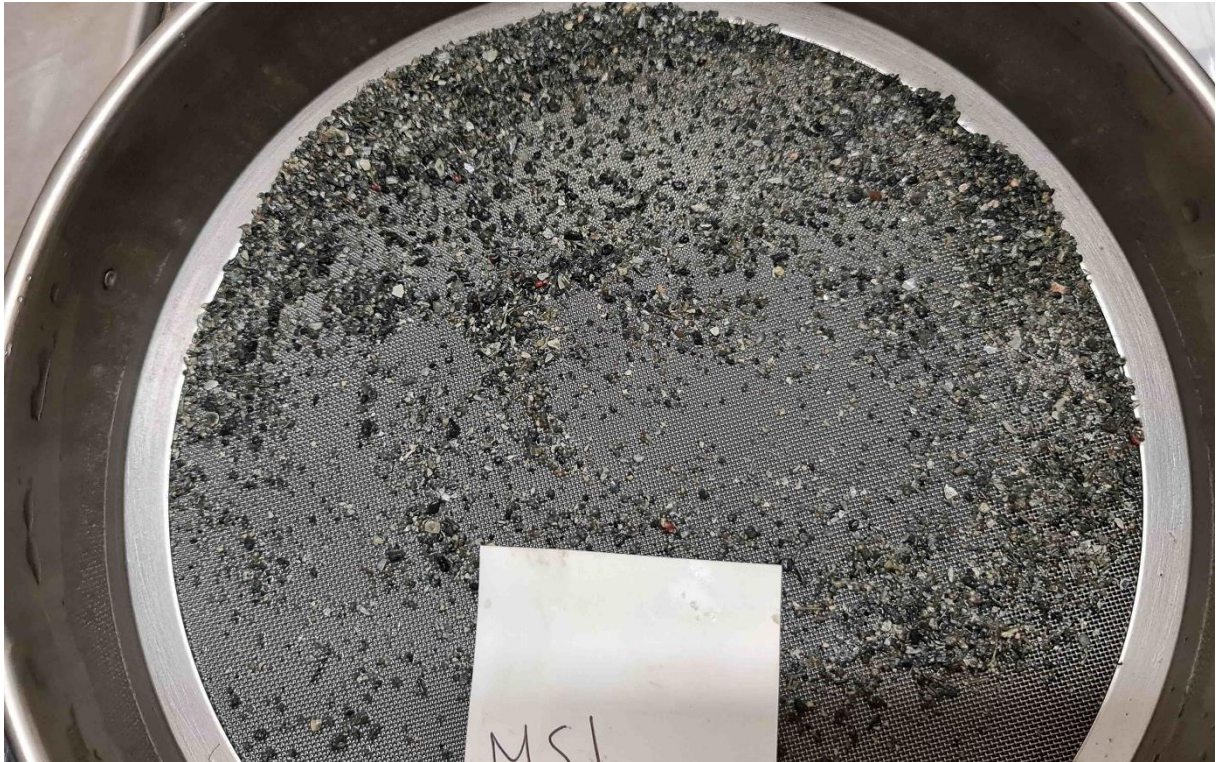
*Vasket sedimentmateriale i kornstørrelse mellom 0,5 mm og 2 mm*

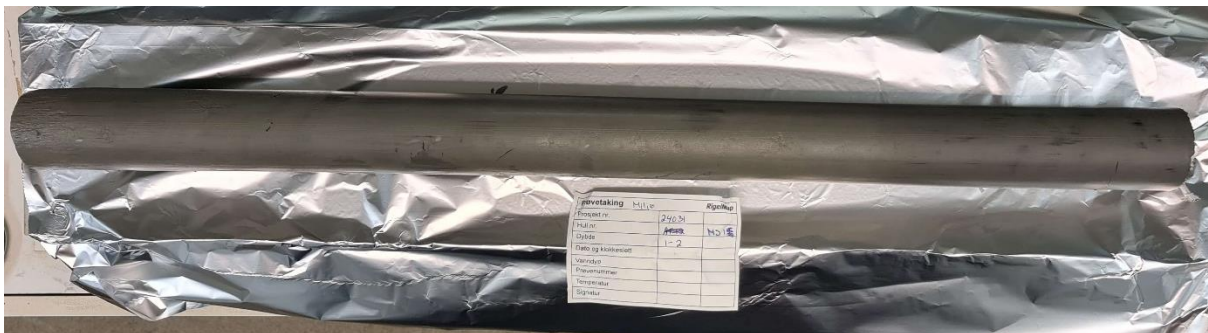
Kjerneprøven mellom 1-2 m består av lysegrå-grå leire; mellom 1-1,5 m er litt tørkere, grovere, mens den nedre delen er mer klebrig, plastisk. Hele profilen inneholder sand og små steinpartikler, dog i meget liten andel. Det finnes tynne lag og lommer av svart organiske materiale.

*Sedimentkjerne av leire mellom 1-2 m. Toppen av kjernen er mot venstre*

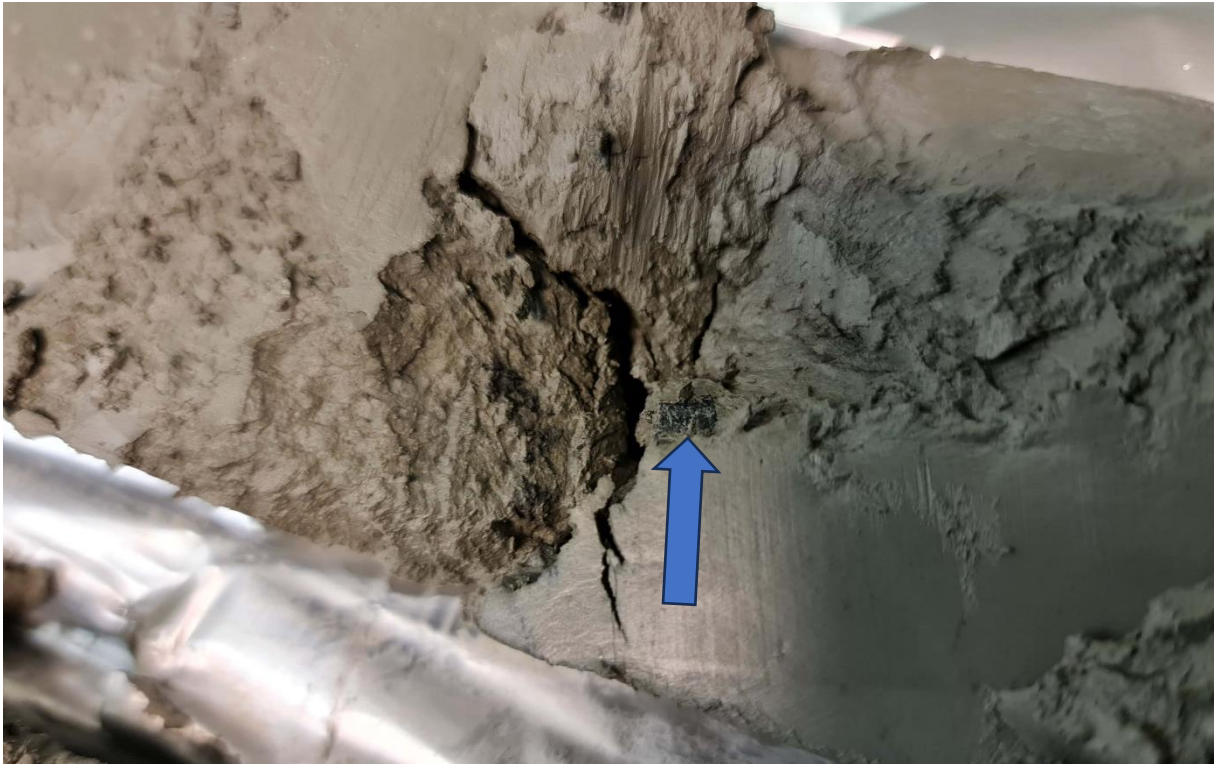
*Liten svarte stykke stein, vist med pil, i leirematerialet*

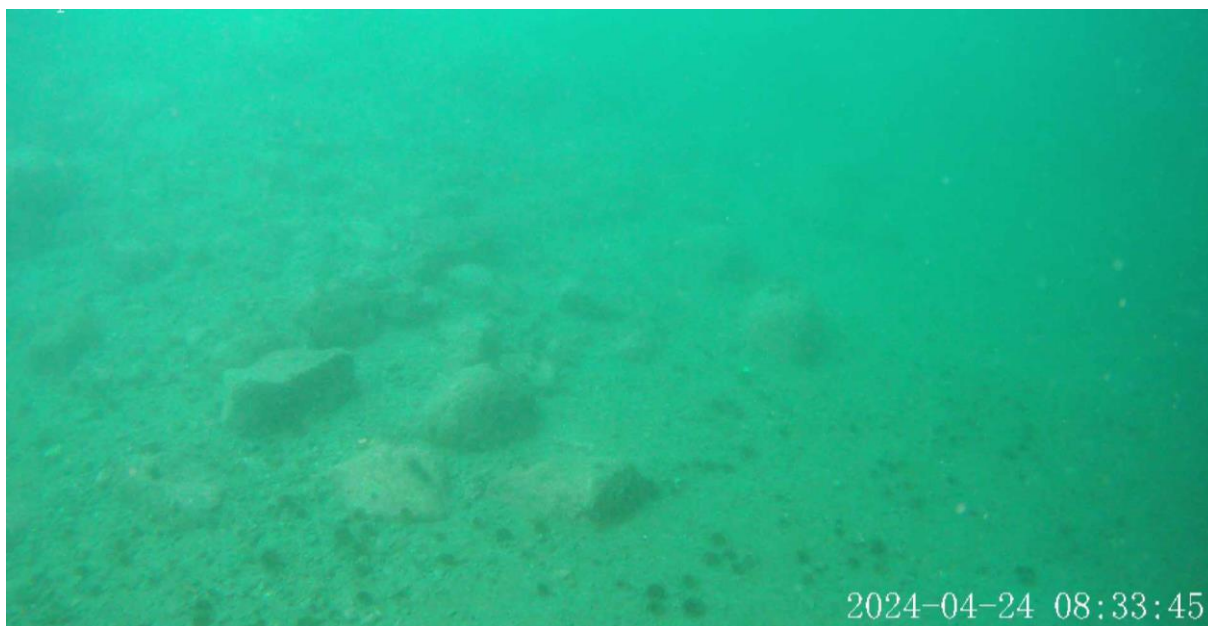
*Sjøbunnen ved prøvetakingsstedet til MS2*

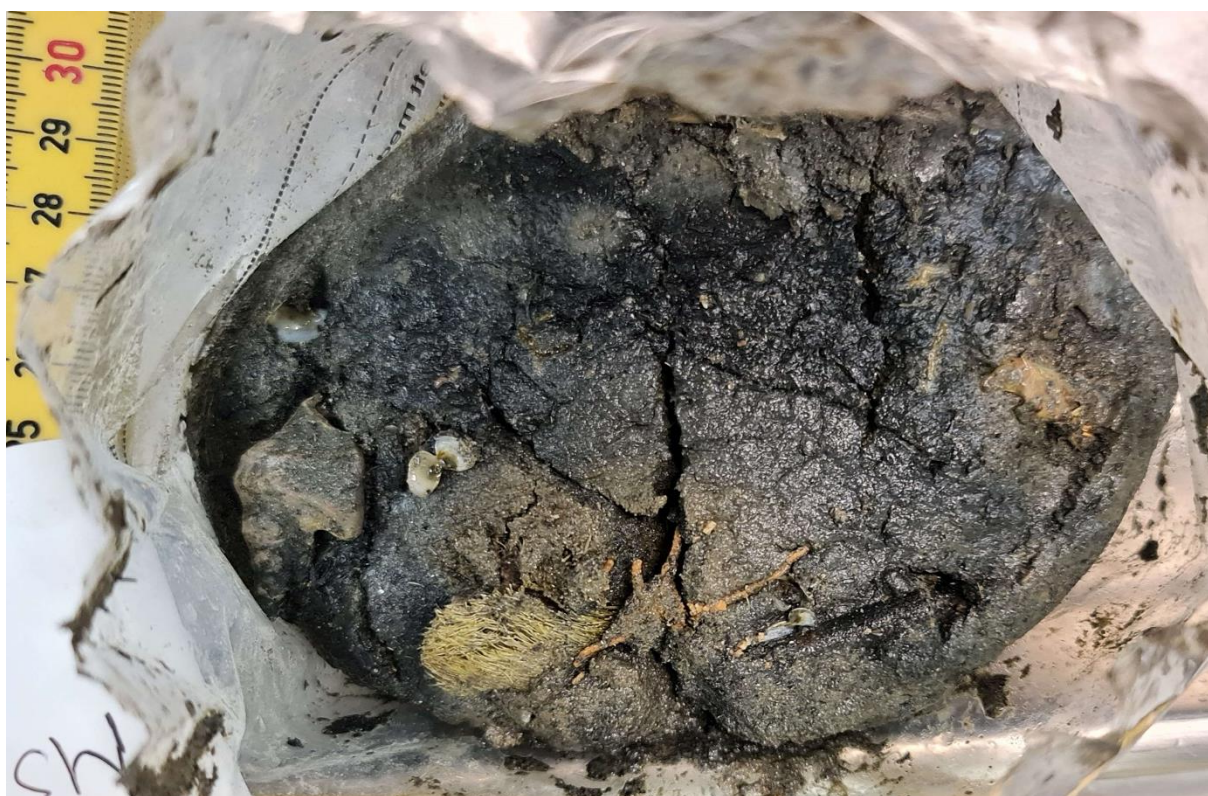
Lagdelling, farge, materiale: sedimentet består til dels av gulgrå og til dels av svart sand med steinstykker. Svart farge er forårsaket av vekslende reduktive forhold ved sedimentoverflaten, men kan eventuelt også tyde på finfordelt, mineraloljerelatert forurensning. Omtrent 1/3-deler av materialet består av kantige stykker stein i opptil 5 cm størrelse, bare med enkelte små begroinger av rødalger. Steinoverflatene er også svart flekket. Sedimentet er synlig litt lagdelt, kan skilles langs lagdelingen.

*Sedimentoverflate med sand og steiner, med oksidative og reduktive farger, med rester av sjømus, slangestjerne, pelikanfotsnegl og skjell brøkdeler*

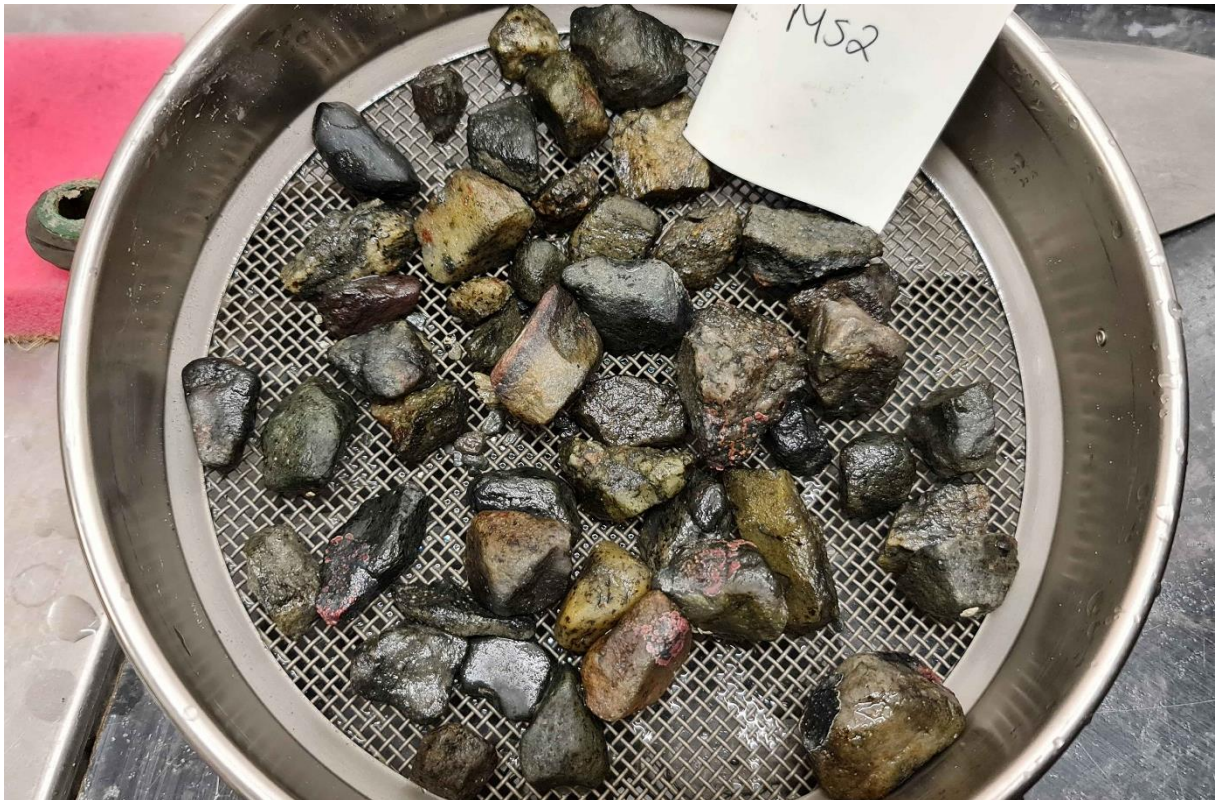
*Vasket grovt sedimentmateriale, med minimal begroing og mørk misfarging*

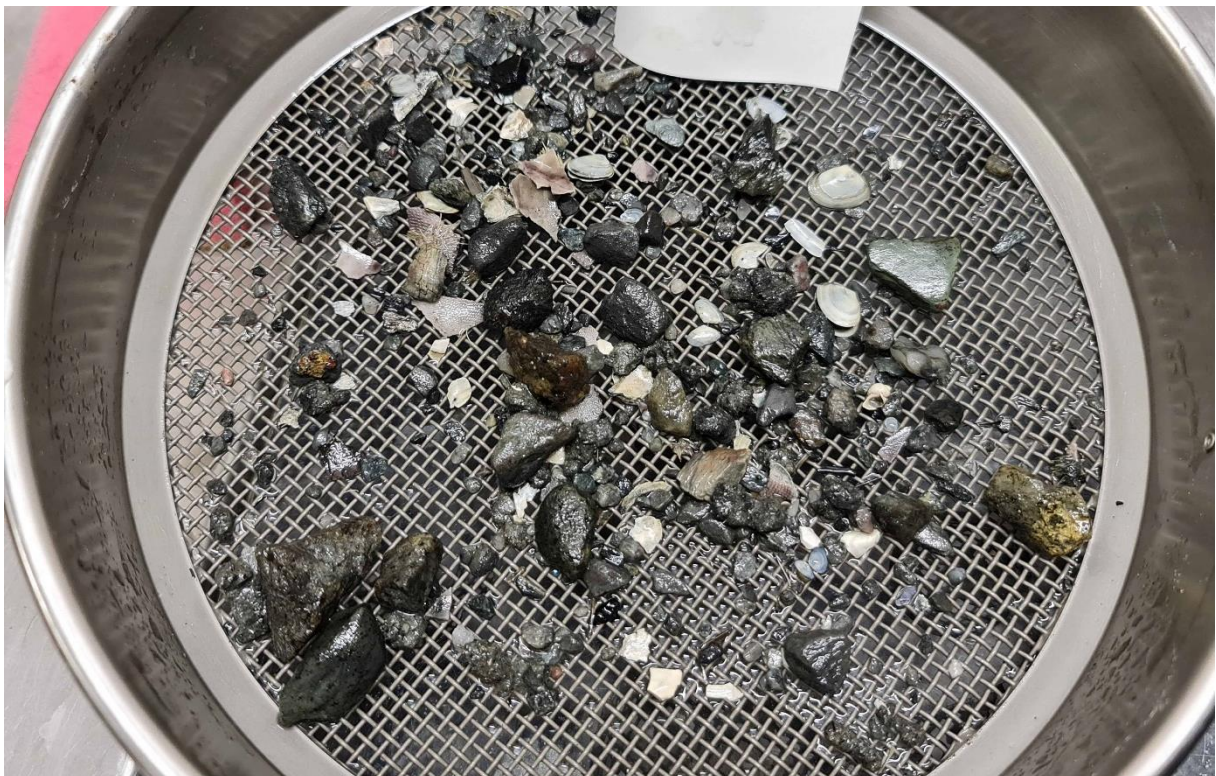
*Vasket finere materiale med mange skjell og skjellfragmenter*

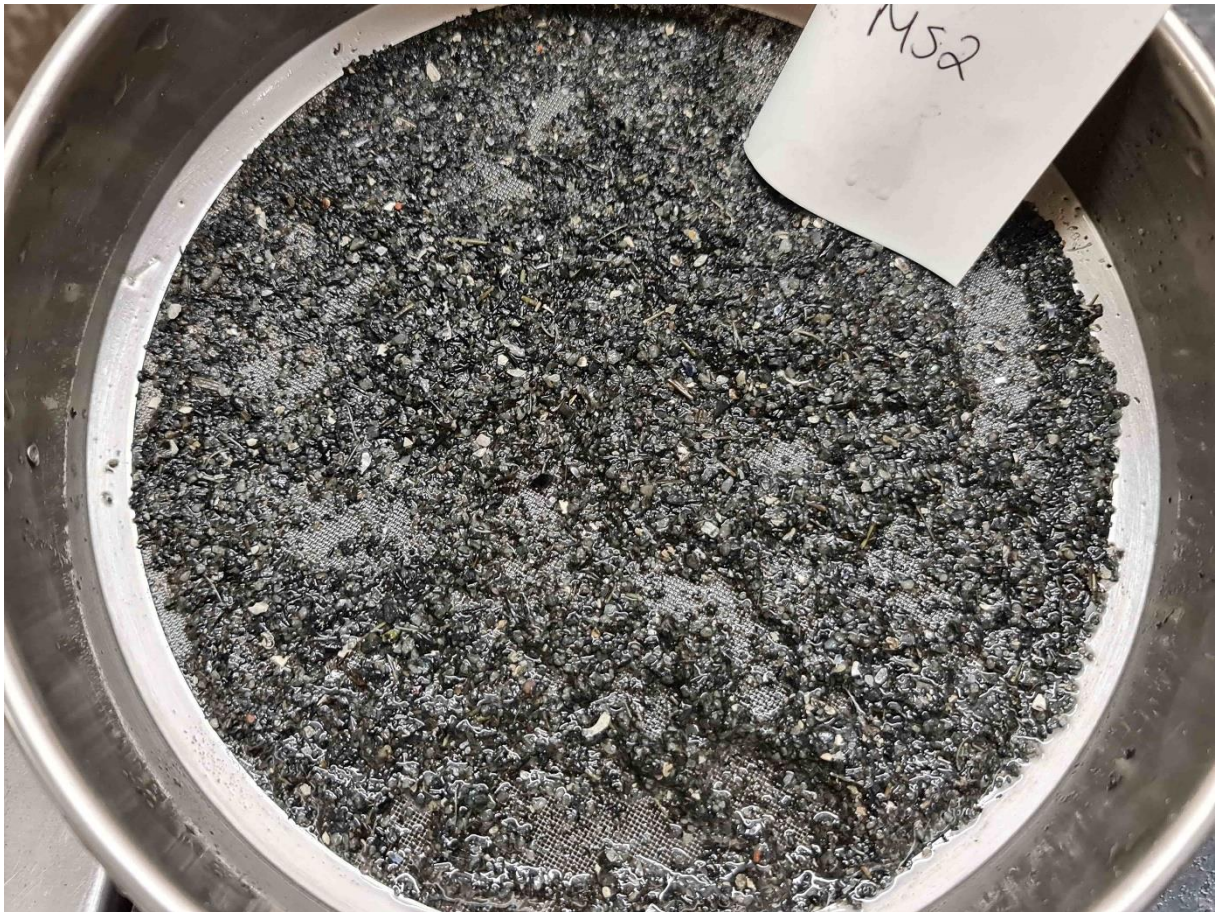
*Vasket sediment finmateriale i kornstørrelsen mellom 0,5 mm og 2 mm*

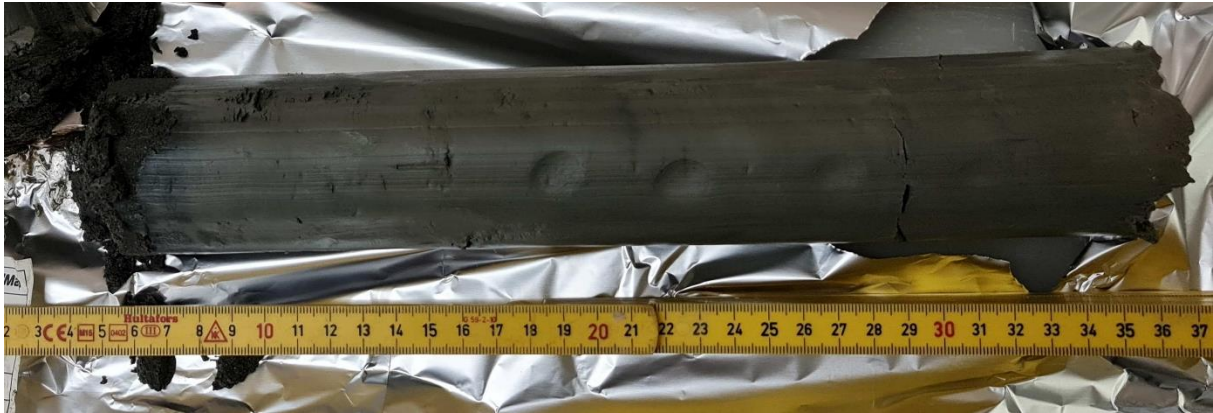
Kun en halvmeter prøve blitt tatt fordi fjell ligger ved 0,5 m dybde. Det finnes en lomme av grov sand på overflaten og ned til 0,15 m, det vil si grovsedimentet på toppen og leiren nede har en bratt, mest sannsynlig erosiv grense. Under 0,15 m består prøven av lysegrå-grå plastisk leire, med mørkegrå sand og små steinfragmenter. På bunnen finnes et tynt lag av steinfragmenter over fjell.

*Kjerneprøven mellom 0,1-0,5 m. Toppen av kjernen er til venstre*

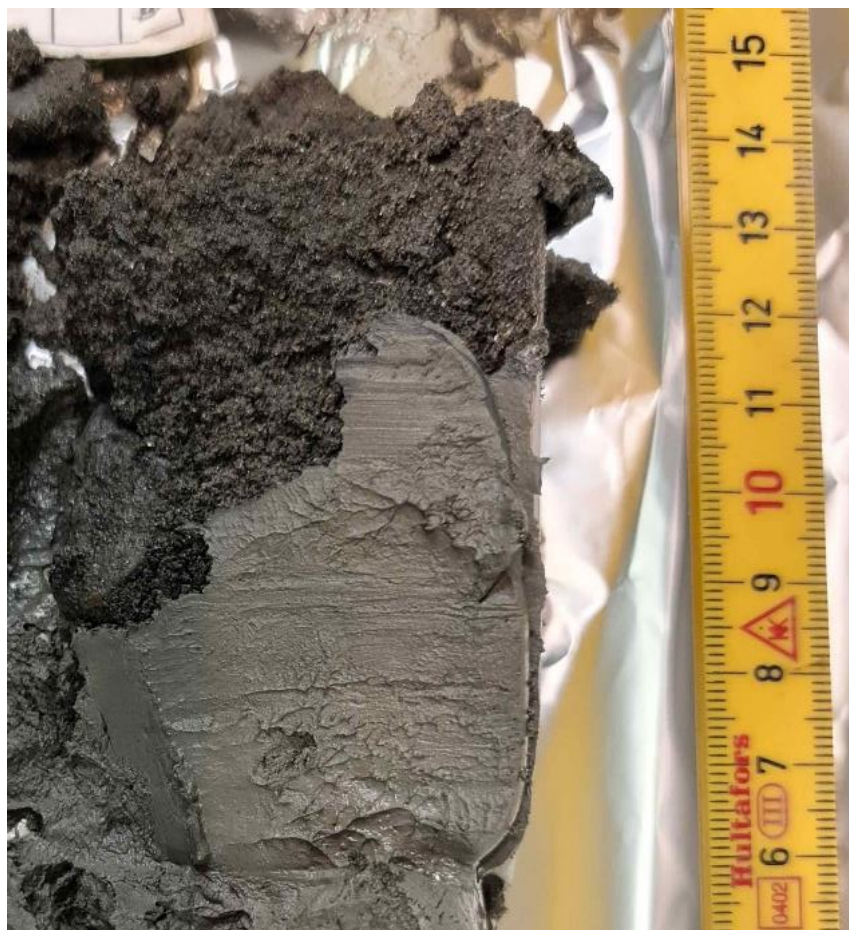
*Øvre delen av kjernen, med en lomme av sand til 0,15 m*

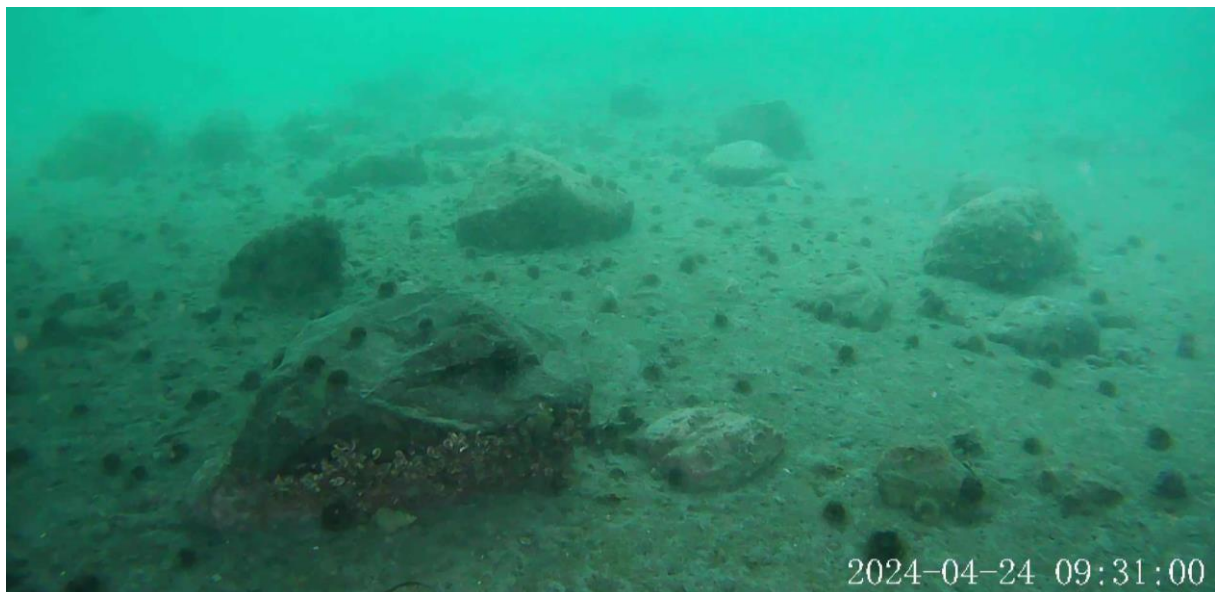
*Sjøbunnen ved prøvetakingsstedet til MS4. Mange mørke sjøpiggsvin på bildet*

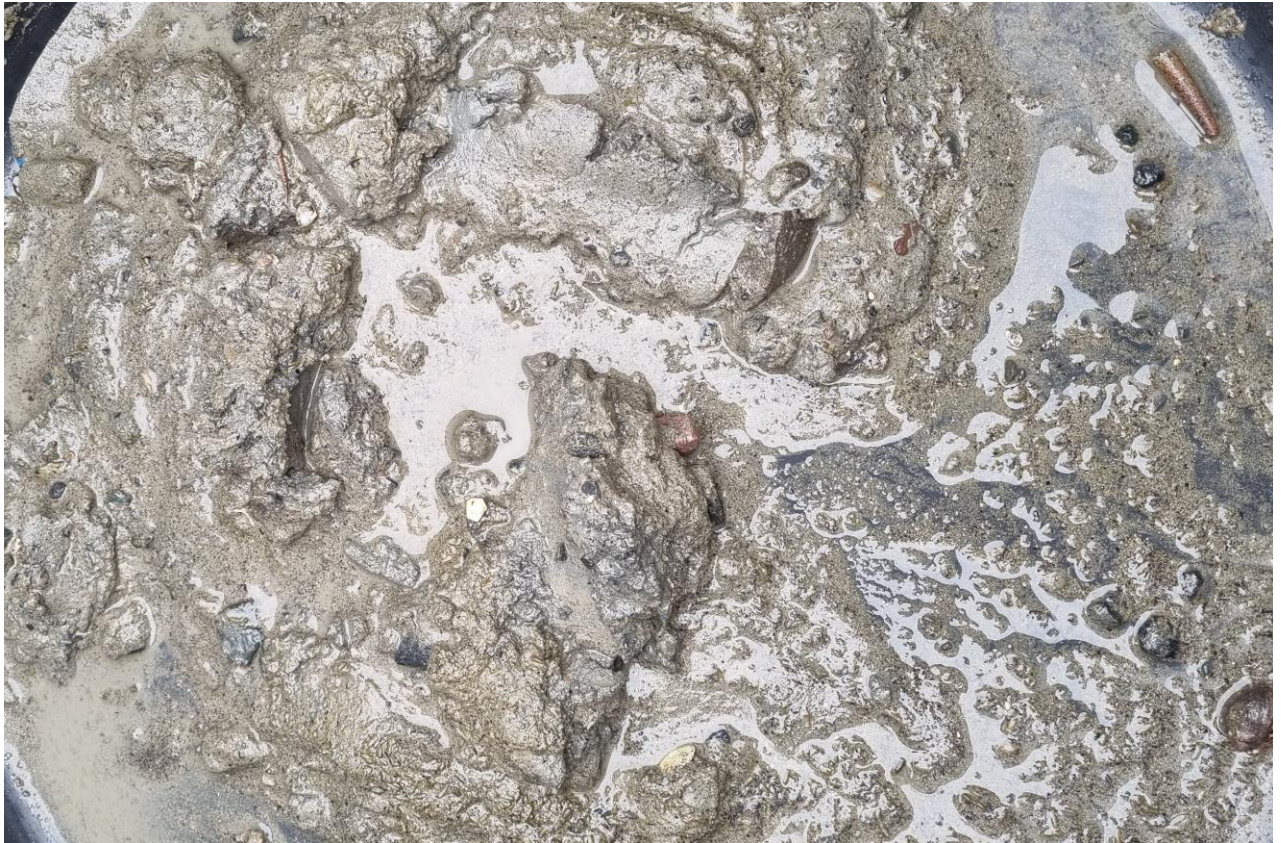
Lagdeling, farge, materiale: Leirig, siltig sand med svak lagdeling og svarte, uregelmessige flekker på overflaten forårsaket av vekslende reduktive forhold ved sedimentoverflaten, men kan eventuelt også tyde på finfordelt, mineraloljerelatert forurensning. Det finnes noen få større stykker av stein i sedimentet. Steinoverflatene er også svart flekket. Det ble funnet et stykke rødlig, eksotisk stein som ikke stammer fra lokale bergarter.

*Sedimentmateriale av overflateprøve fra prøvepunkt MS4*

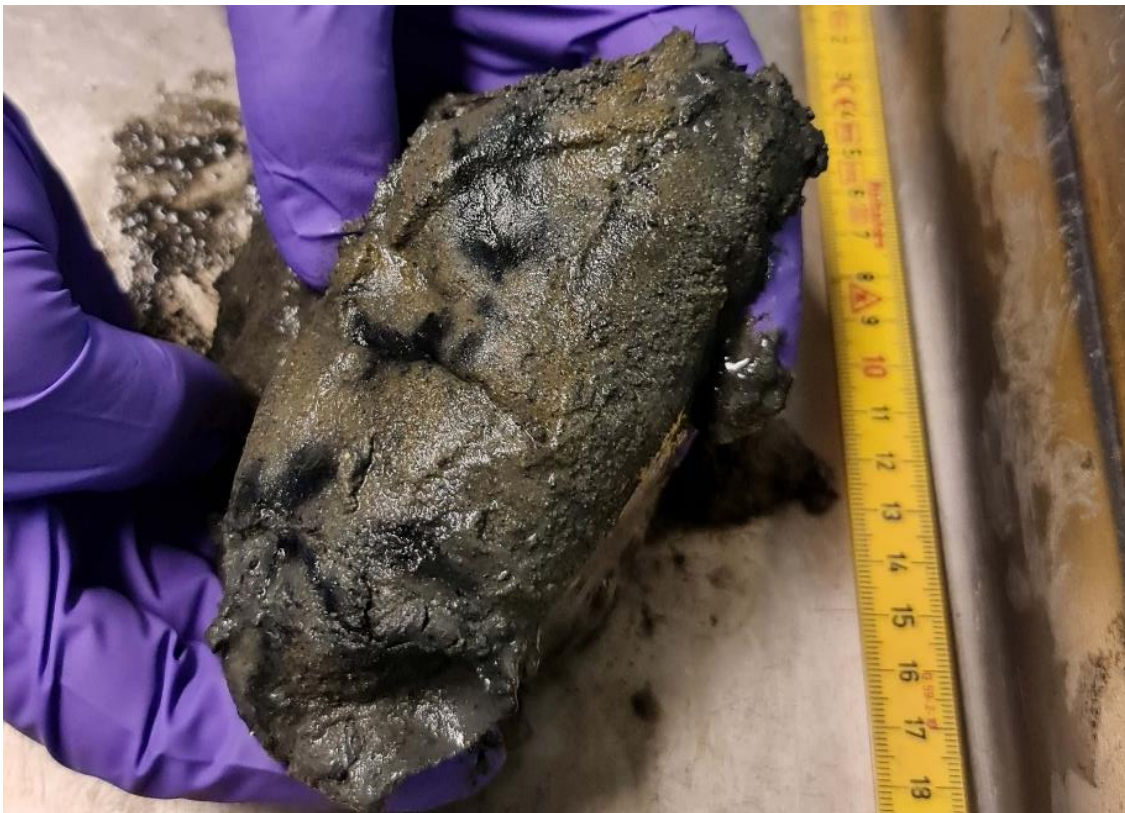
*Sedimentmaterialet av overflateprøve fra prøvepunkt MS4 er sandig*

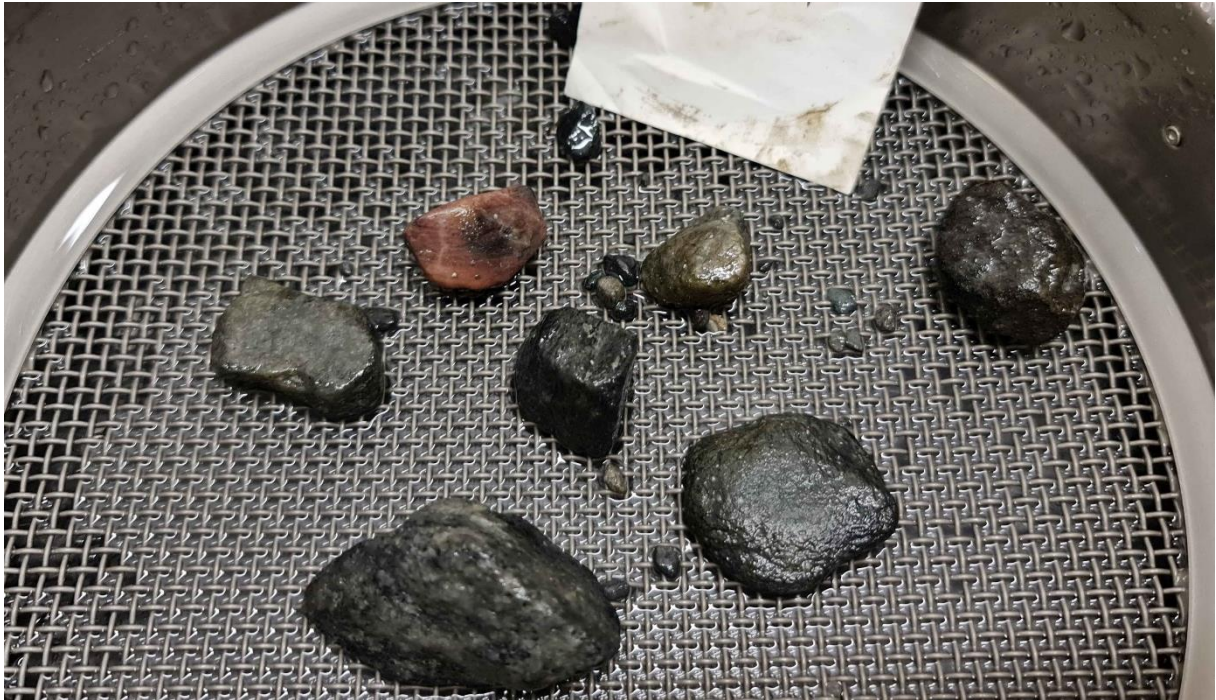
*Vaskete grove steinstykker uten begroing og noe svarte misfarging*

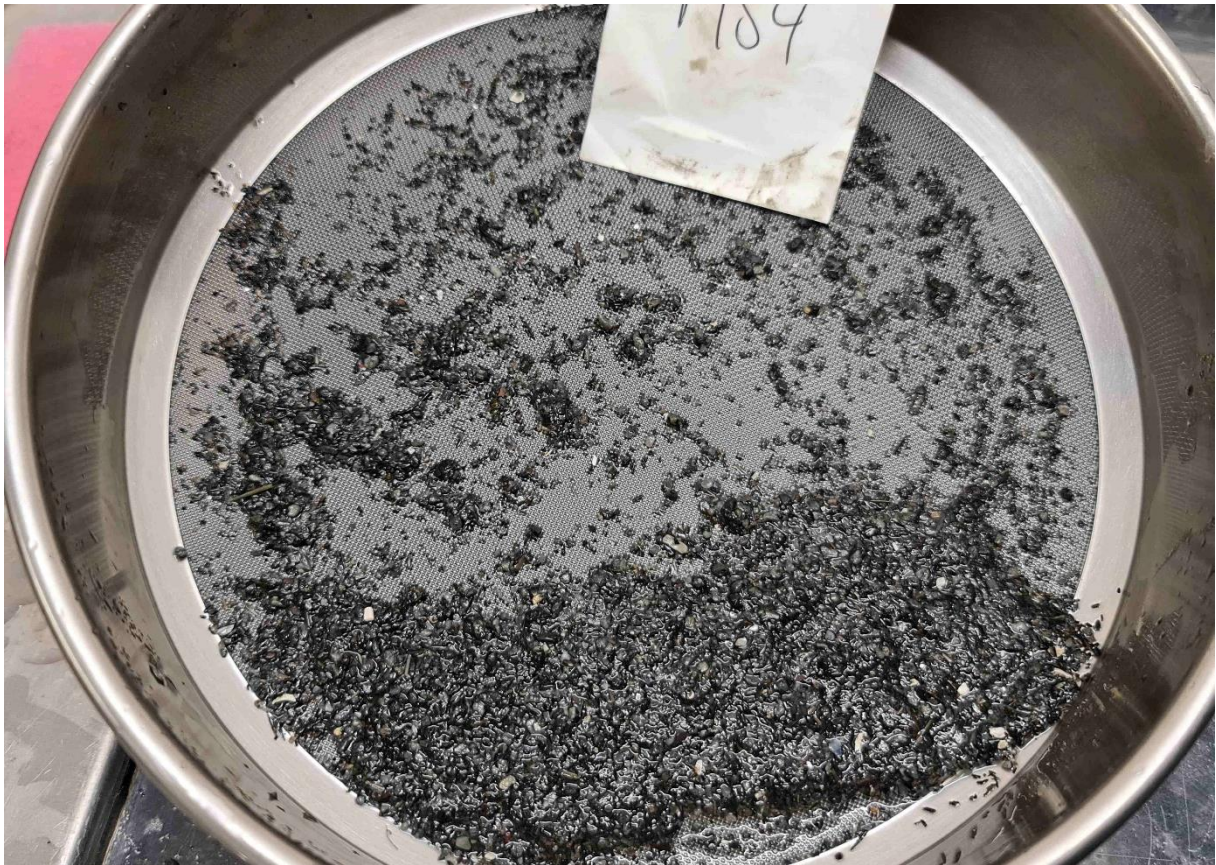
*Vasket sedimentmateriale i kornstørrelse mellom 0,5 mm og 2 mm*

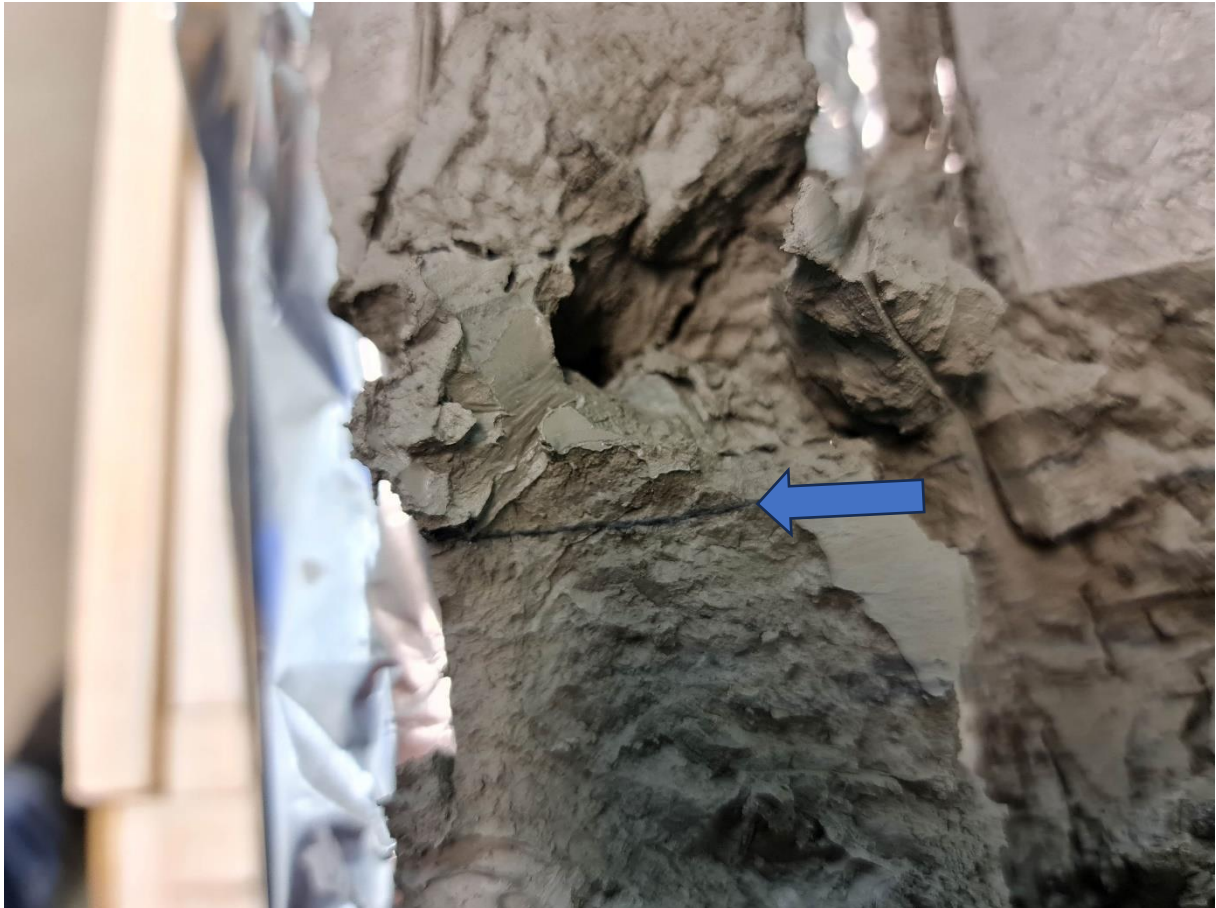
*Tynt svarte lag i leiren i midten av bildet, vist med pil*

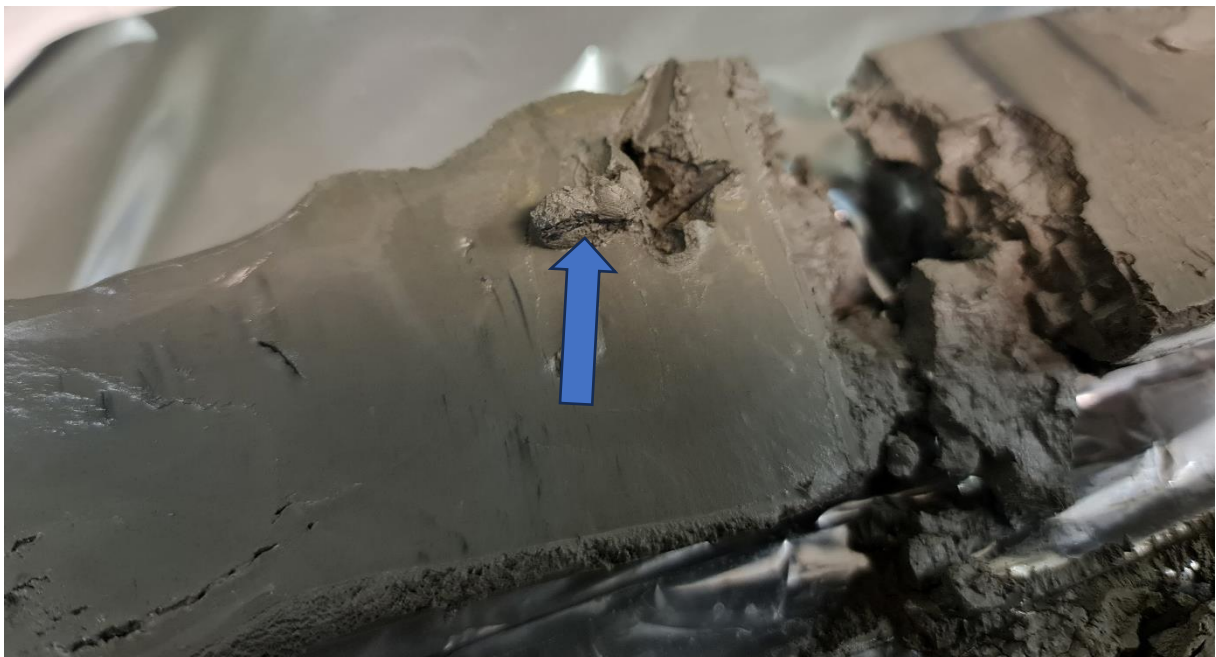
*Liten steinstykke i leiren, vist med pil*
